車両情報				
車名	初年度登録	型式	形状	車台番号
日野	平成21年1月	BKG-FD7JLYA	アルミウイング	FD7JLY-10715
走行	馬力	シフト	ブレーキ	ボディ内寸
309,055km	210PS/154KW	M/T 6速	エア	長: 6,270 mm 幅: 2,385 mm 高: 2,400 mm 門高: 2,320 mm

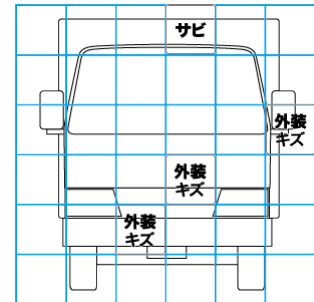
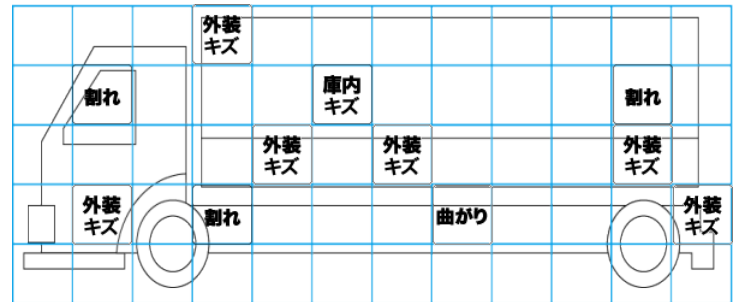
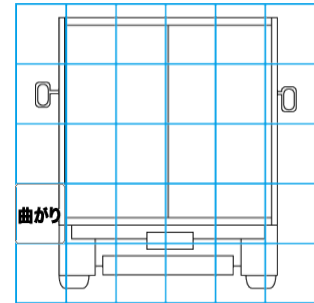
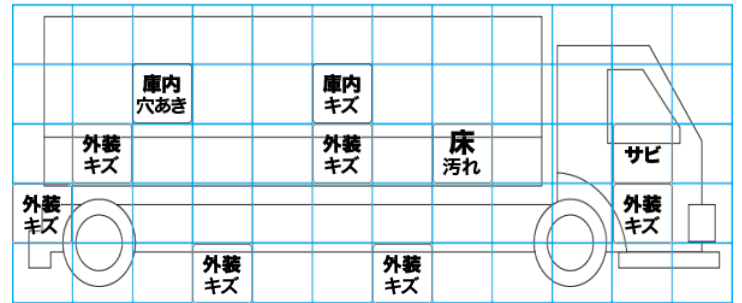
外装状態			
キャブコーション	フレーム番号	フレームのさび	飛石
有	確認済	無	点傷有

【外装】	【ボデー内】
外装キズ	外装へこみ
うき	曲がり
サビ	補修跡
割れ	庫内キズ
庫内へこみ	庫内穴あき
床汚れ
