車両情報				
車名	初年度登録	型式	形状	車台番号
いすゞ	平成28年8月	TKG-FRR90S2	冷凍パン	FRR90-7097962
走行	馬力	シフト	ブレーキ	ボディ内寸
247,585km	210PS/154KW	M/T 6速	エア	長: 5,940 mm 幅: 2,110 mm 高: 1,990 mm 門高: 1,960 mm

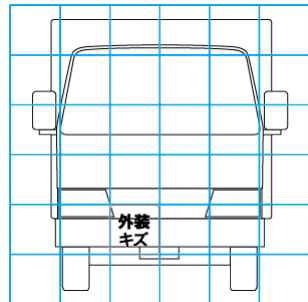
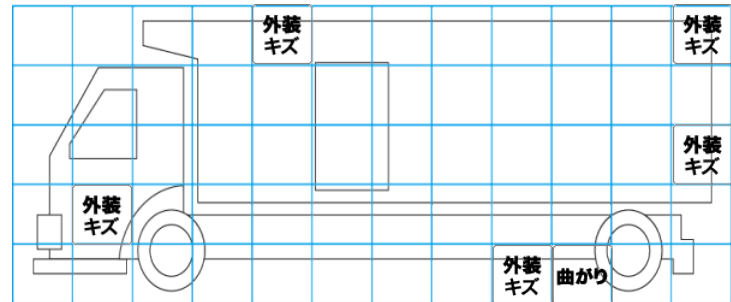
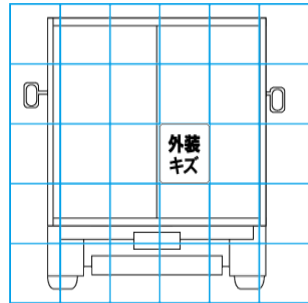
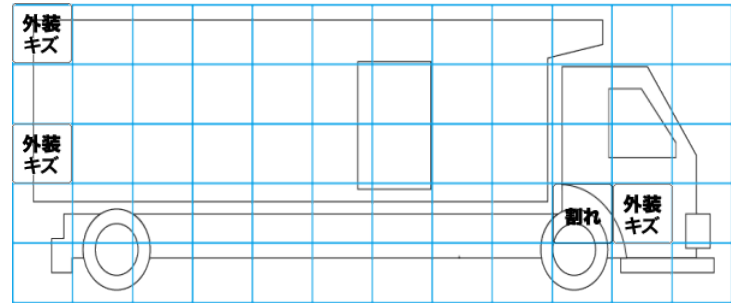
外装状態			
キャブコーション	フレーム番号	フレームのさび	飛石
有	確認済	無	点傷有

【外装】					【ボデー内】					
外装キズ	外装へこみ	うき	曲がり	サビ	補修跡	割れ	庫内キズ	庫内へこみ	庫内穴あき	床汚れ
