車両情報				
車名	初年度登録	型式	形状	車台番号
日野	平成28年3月	QPG-FR1EXEG	アルミウイング	FR1EXE-13772
走行	馬力	シフト		ボディ内寸
507.457km	380PS/279KW	セミア/T	プロシフト 12速	長: 9,600 mm 幅: 2,400 mm 高: 2,480 mm 門高: 2,390 mm

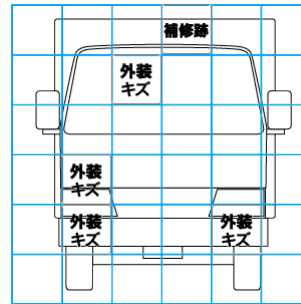
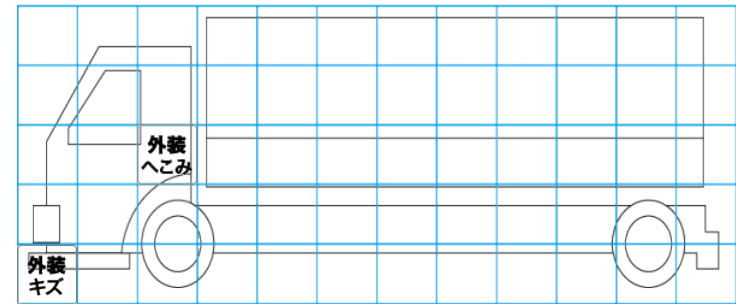
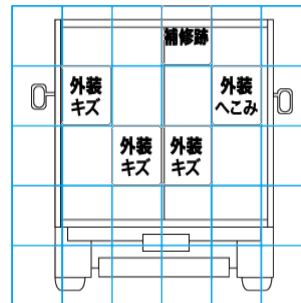
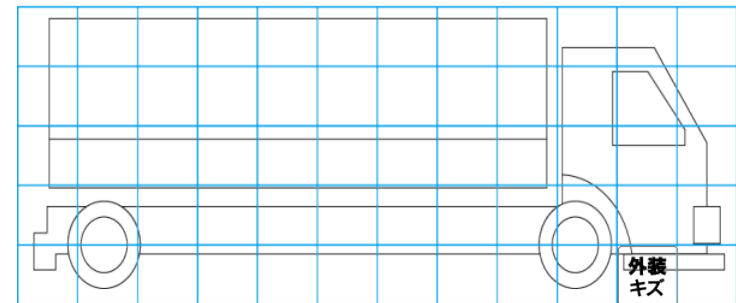
外装状態			
キャブコーション	フレーム番号	フレームのさび	飛石
有	確認済	小	飛石有(リペア可)

【外装】					【ボデー内】					
外装キズ	外装へこみ	うき	曲がり	サビ	補修跡	割れ	庫内キズ	庫内へこみ	庫内穴あき	床汚れ
