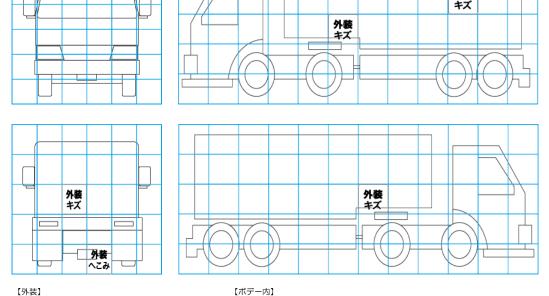
外装

外装 キズ 外装へこみ **庫内** キズ 庫内へこみ **庫内** 穴あき 床汚れ うき 曲がり サビ 補修跡 割れ
