車両情報				
車名	初年度登録	型式	形状	車台番号
日野	平成26年11月	SDG-FD7JEAA	塵芥車	FD7JEA-10371
走行	馬力	シフト	ブレーキ	ボディ内寸
304,022km	220PS/162KW	A/T 5速	エア	長: mm 幅: mm 高: mm 門高: mm

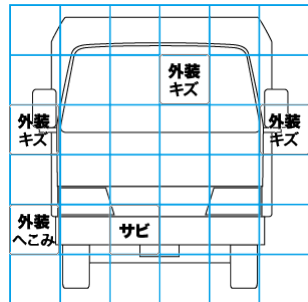
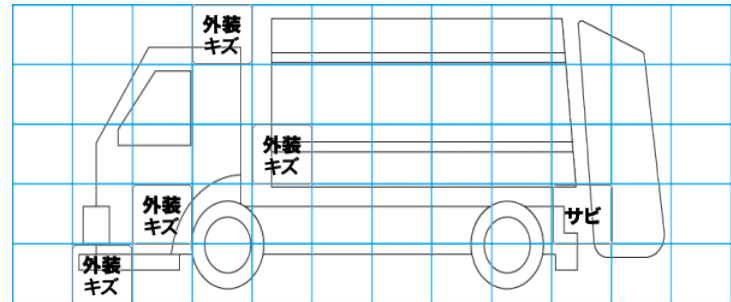
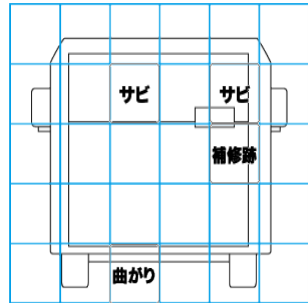
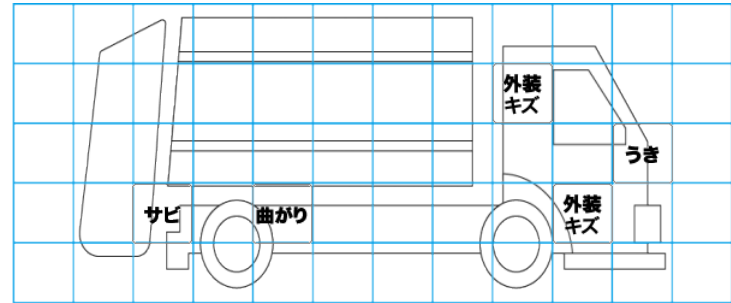
特記事項 エンジンキー1本、左右灰皿欠損、室内汚れ、キャブマウントブッシュグリス漏れ
記録簿 無○

外装状態			
キャブコーション	フレーム番号	フレームのさび	飛石
有	確認済	無	飛石有(リペア可)
