車両情報				
車名	初年度登録	型式	形状	車台番号
日野	平成24年2月	SKG-FC9JKAA	クレーン付平	FC9JKA-10450
走行	馬力	シフト	ブレーキ	ボディ内寸
422,969km	210PS/154KW	M/T 6速	エア	長: 5,240 mm 幅: 2,120 mm 高: 390 mm 門高: mm

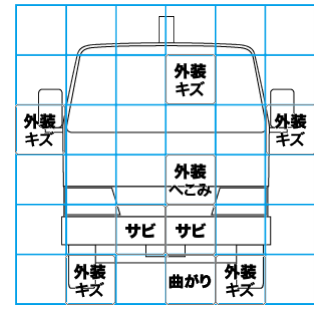
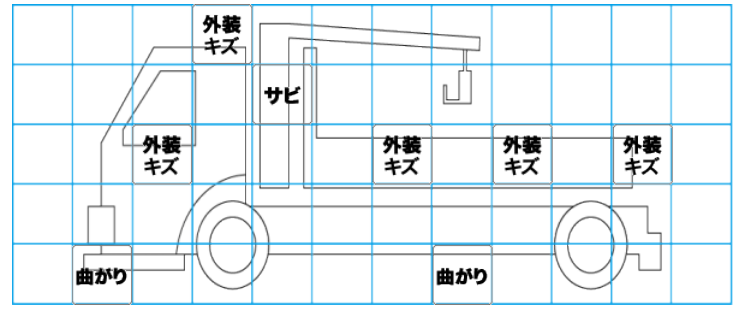
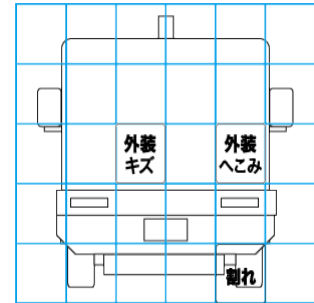
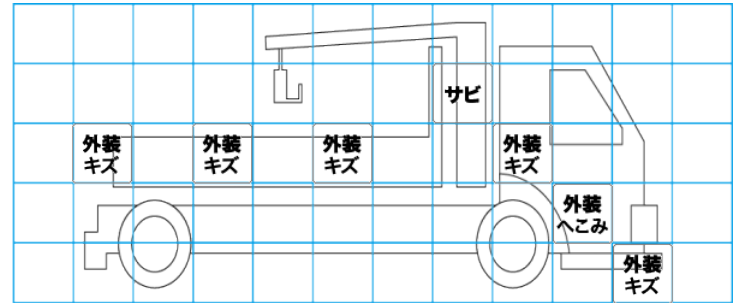
特記事項 エンジンキー5本、室内汚れ、左右テールランプ取り付けガタ、突入防止装置右側コーナープロテクター欠損、キャブルーフキズ有り、
 ロペラシャフトセンターB/g取り付けメンバー曲り R6/2走行距離405,374kmクラッチOH(記録簿有)
 記録簿 有 (H26/2~R6/2)

外装状態			
キャブコーション	フレーム番号	フレームのさび	飛石
有	確認済	小	点傷有
