車両情報				
車名	初年度登録	型式	形状	車台番号
いすゞ	平成26年2月	TKG-FRR90S2	冷凍バン	FRR90-7058788
走行	馬力	シフト	ブレーキ	ボディ内寸
583,652km	210PS/154KW	M/T 6速	エア	長: 6,220 mm 幅: 2,290 mm 高: 2,240 mm 門高: 2,230 mm

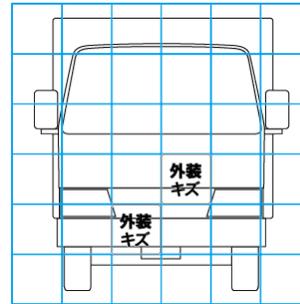
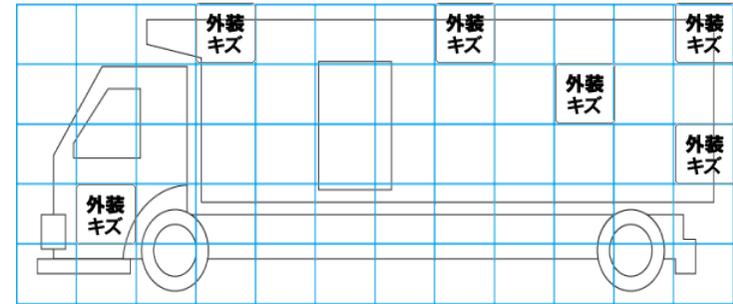
【外装】

外装状態			
キャブコーション	フレーム番号	フレームのさび	飛石
有	確認済	無	点傷有
