車両情報				
車名	初年度登録	型式	形状	車台番号
三菱ふそう	令和 1年3月	2PG-FS74HZ	冷凍ウイング	FS74HZ-503969-A
走行	馬力	シフト	ブレーキ	ボディ内寸
552,670km	394PS/290KW	A/T シフトパイロット 12速	エア	長: 9,530 mm 幅: 2,330 mm 高: 2,570 mm 門高: 2,470 mm

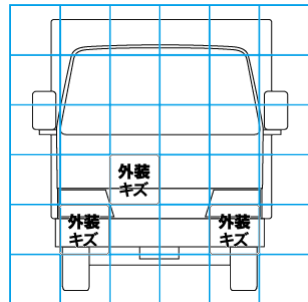
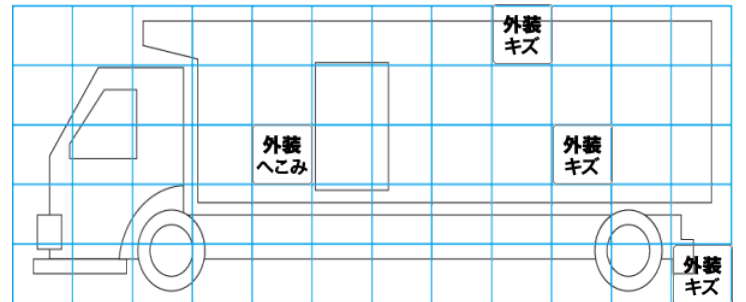
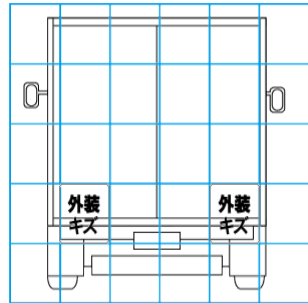
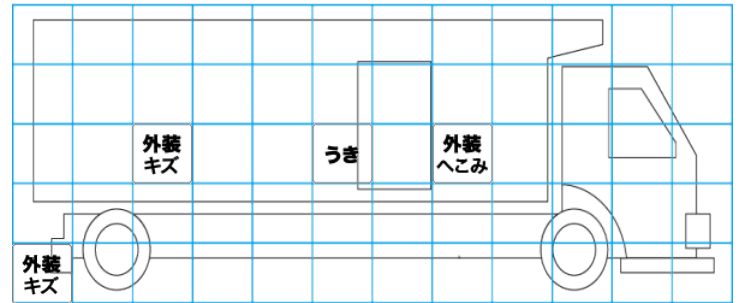
外装状態			
キャブコーション	フレーム番号	フレームのさび	飛石
有	確認済	無	点傷有
