車両情報				
車名	初年度登録	型式	形状	車台番号
日野	令和 4年1月	2RG-XZU710M	アルミウイング	XZU710-0033984-A
走行	馬力	シフト	ブレーキ	ボディ内寸
62,726km	150PS/110KW	M/T 6速	ハキューム	長: 4,430 mm 幅: 2,090 mm 高: 2,210 mm 門高: 2,120 mm

特記事項 スマートキー2本、ドアキー2本、ボデーキー2本、左サイドバンパー曲り、車高灯前左右破損。
 ※R6/11走行距離60,061km時クラッチOH(記録簿有)
 記録簿 有 (R6/1、R6/11)

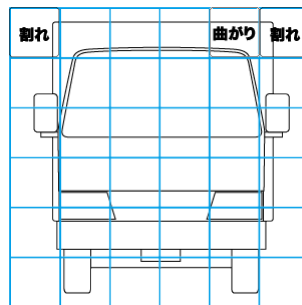
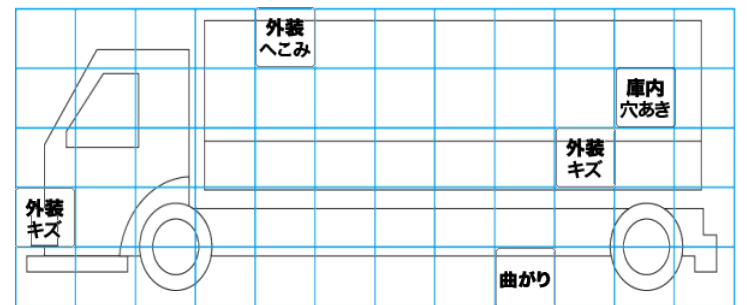
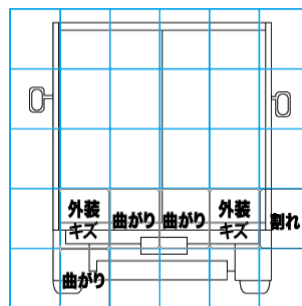
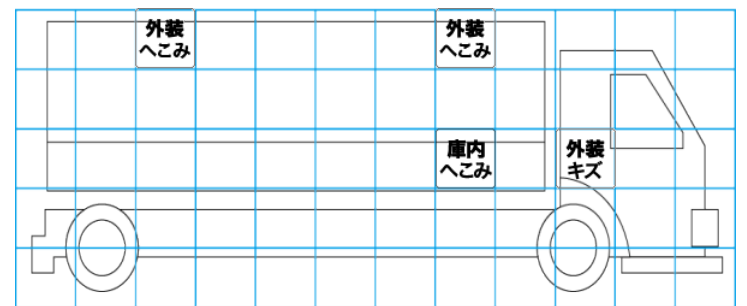
外装状態			
キャブコーション	フレーム番号	フレームのさび	飛石
有	確認済	無	点傷有

【備考】 ラッシングレール2段、LED庫内灯4ヶ、引出しフック5対、ステンレス工具箱、観音扉左当てゴム欠損、庫内床キズ、庫内煽りキズ・凹み、穴開き有

【外装】					【ボデー内】					
外装キズ	外装へこみ	うき	曲がり	サビ	補修跡	割れ	庫内キズ	庫内へこみ	庫内穴あき	床汚れ
