車両情報				
車名	初年度登録	型式	形状	車台番号
三菱ふそう	平成30年4月	TPG-FEB50	アルミウイング	FEB50-561708
走行	馬力	シフト	ブレーキ	ボディ内寸
132,041km	150PS/110KW	M/T 5速	ハキューム	長: 4,340 mm 幅: 2,090 mm 高: 1,830 mm 門高: 1,800 mm

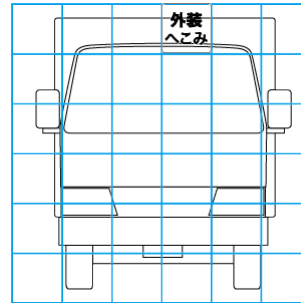
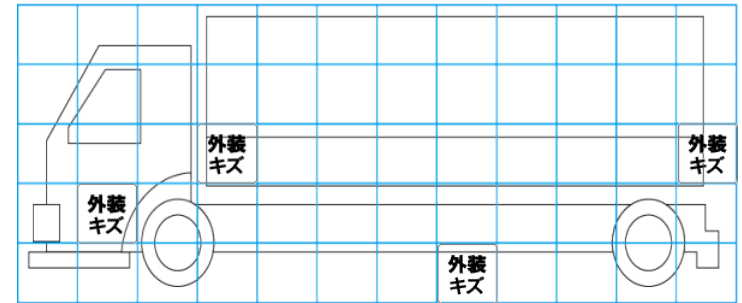
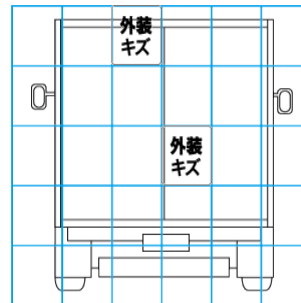
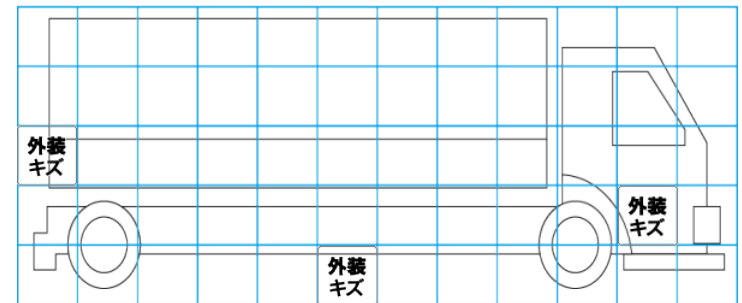
外装状態			
キャブコーション	フレーム番号	フレームのさび	飛石
有	確認済	無	点傷有

特記事項 キャブ内汚れキズ。ルーフ凹み。
E/Gキー1本 (スベア無)。ボディキー1本。キーレスリモコン1ヶ
記録簿 有 (R3/3~R6/6)

上物仕様			
上物名	メーカー	型式「製造番号」	年式
アルミウイング	パブコ	749S5909	平成29年
【備考】 *年式違い。引き出しフック4対。ラッシングレール2段。庫内灯2ヶ。リヤ跳ね上げ扉。左前プロテクターガタ。ウイングロック2ヶ所曲がり。			
パワーゲート/跳ね上げゲート	パブコ	PRAM10-1455N 「S80209994」	平成29年
【備考】 *年式違い。PG寸法: 全長1560mm・全幅2035mm・有効長1310mm・有効幅1880mm。最大荷重1000kg。庫内リモコン付。			
【備考】

【外装】				【ボデー内】									
外装キズ	外装へこみ	うき	曲がり	サビ	補修跡	割れ	庫内キズ	庫内へこみ	庫内穴あき	床汚れ
