| 車両情報 | | | | |
| 三菱ふそう | 令和 3年3月 | 2PG-FS74HZ | 冷凍ウイング | FS74HZ-520593 |

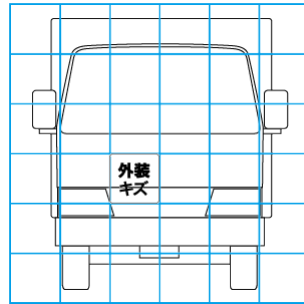
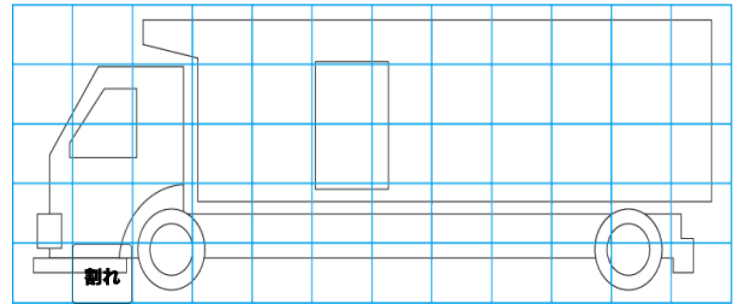
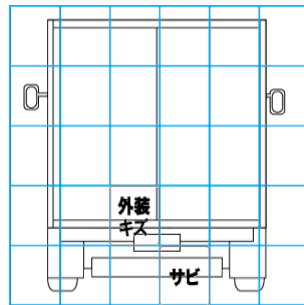
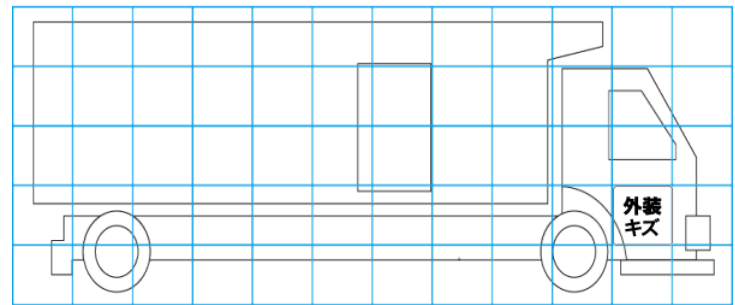
| 外装状態 | | | |
| キャブコーション | フレーム番号 | フレームのさび | 飛石 |
| 有 | 確認済 | 小 | 点傷有 |

| 【外装】 | | | | | 【ボデー内】 | | | | | |
| 外装キズ | 外装へこみ | うき | 曲がり | サビ | 補修跡 | 割れ | 庫内キズ | 庫内へこみ | 庫内穴あき | 床汚れ |
