| 車両情報 | | | | |
| いすゞ | 令和 1年3月 | 2RG-FRR90T2 | アルミウイング | FRR90-7136894 |

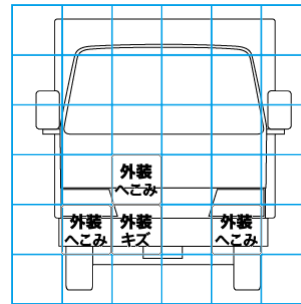
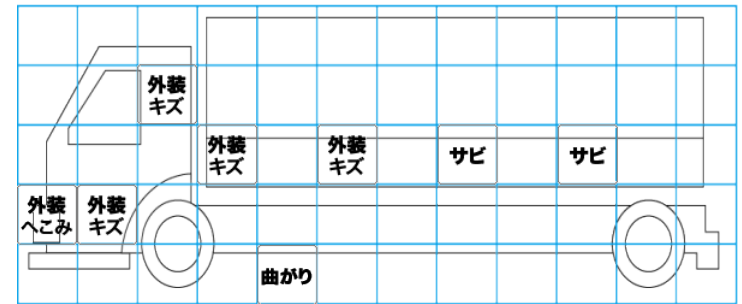
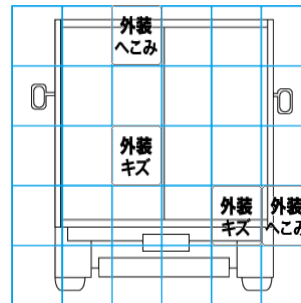
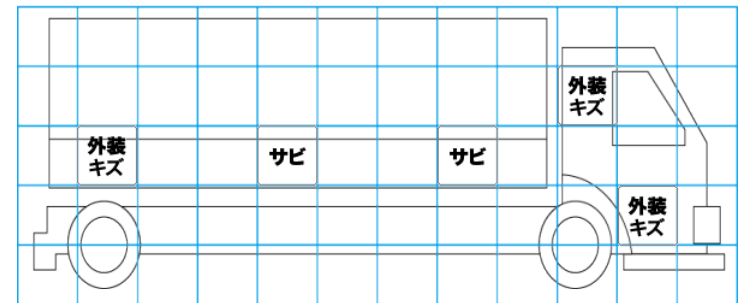
| 外装状態 | | | |

| 外装状態 | | | |
|---|---|---|---|
| 有 | 確認済 | 小 | 点傷有 |

| 【外装】 | | | | | 【ボデー内】 | | | | | |
| 外装キズ | 外装へこみ | うき | 曲がり | サビ | 補修跡 | 割れ | 庫内キズ | 庫内へこみ | 庫内穴あき | 床汚れ |
