車両情報				
車名	初年度登録	型式	形状	車台番号
日野	平成24年3月	SKG-FC9JKAA	アルミウイング	FC9JKA-10499
走行	馬力	シフト	ブレーキ	ボディ内寸
772.309km	210PS/154KW	M/T 6速	エア	長: 6,300 mm 幅: 2,370 mm 高: 2,410 mm 門高: 2,330 mm

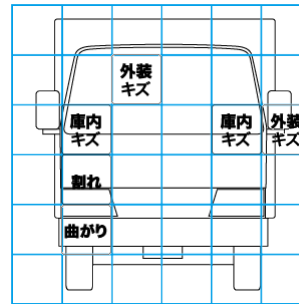
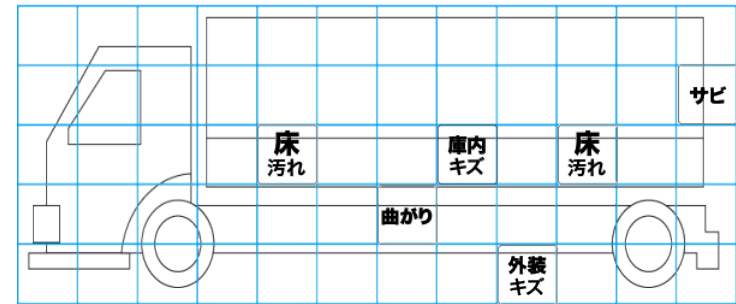
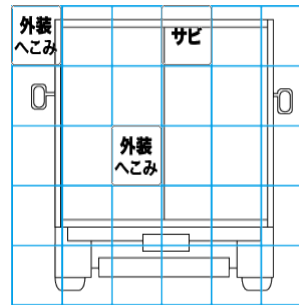
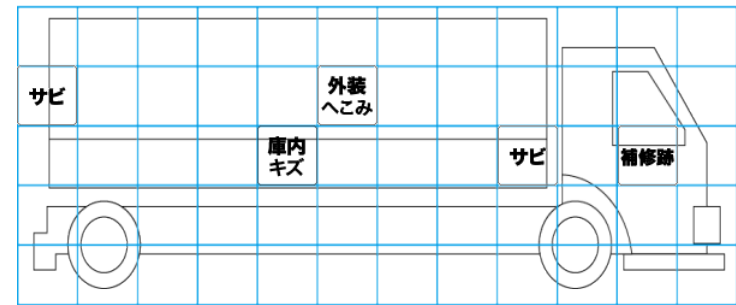
外装状態			
キャブコーション	フレーム番号	フレームのさび	飛石
有	確認済	小	飛石有(リペア 不可)

特記事項 エンジンキー2本、室内汚れ、キャブ右面板金塗装跡有り
記録簿 無()

上物仕様			
上物名	メーカー	型式「製造番号」	年式
アルミウイング	トランテックス	KFCKB-MJKBNJ 「2KW7430」	平成24年2月
【備考】 ラッシングレール2段、庫内灯3個、引出しフック5対、パレティナガイド、右側ステンレス製工具箱、ウイングオイルにじみ有り(ボ: プユニット後ろ)、ボディ外前面右下サビ、庫内床汚れ			
パワーゲート/跳ね上げゲート	トランテックス	TRAM10-1445 「S30204530」	平成24年2月
【備考】 最大昇降質量1000kg、全長1450mm、全幅2420mm、有効幅2280mm、キャスターストッパー迄1320mm、庫内リモコン			
【備考】

【外装】				【ボディ内】						
外装キズ	外装へこみ	うき	曲がり	サビ	補修跡	割れ	庫内キズ	庫内へこみ	庫内穴あき	床汚れ
