車両情報				
車名	初年度登録	型式	形状	車台番号
いすゞ	平成26年3月	TKG-FRR90S2	アルミ平	FRR90-7061919
走行	馬力	シフト	ブレーキ	ボディ内寸
515,618km	240PS/177KW	M/T 6速	エア-	長: 6,210 mm 幅: 2,140 mm 高: 680 mm 門高: mm

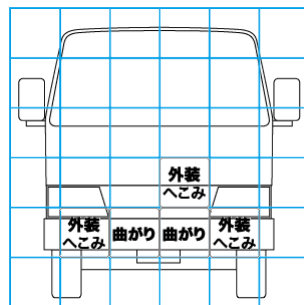
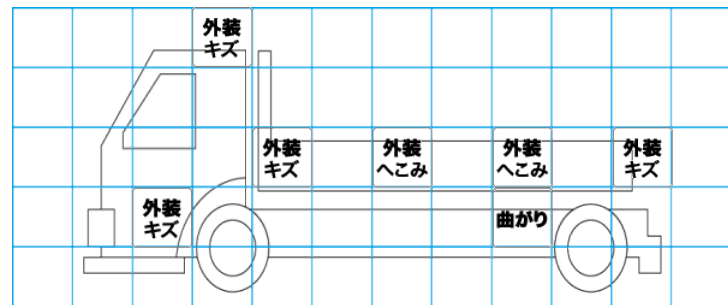
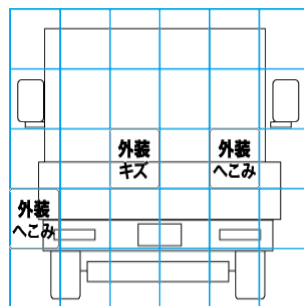
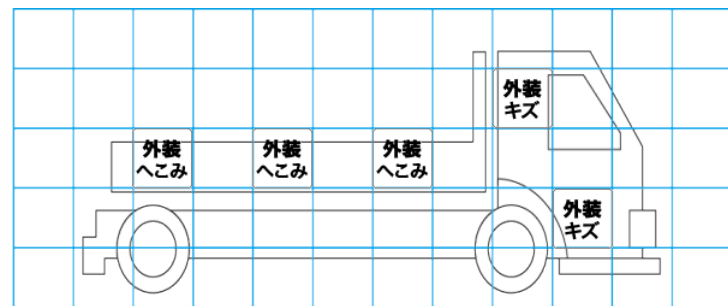
外装状態			
キャブコーション	フレーム番号	フレームのさび	飛石
有	確認済	無	点傷有

特記事項 キャブ内キズ・汚れ アイドリングストップ付 キャブ上シートデッキ板腐食割れ(使用不可)。
エンジンキー2本(1本キーレス付)。
記録簿 無()

上物仕様			
上物名	メーカー	型式「製造番号」	年式
アルミ平	小平産業		
【備考】 マルカンフック8対、右前方床穴あき、左右リヤ・アオリ内側凹み穴あき、リヤアオリ高さ580mm。			
【備考】			
【備考】

【外装】				【ボデー内】						
外装キズ	外装へこみ	うき	曲がり	サビ	補修跡	割れ	庫内キズ	庫内へこみ	庫内穴あき	床汚れ
