車両情報				
車名	初年度登録	型式	形状	車台番号
いすゞ	平成29年11月	TKG-FRR90T2	冷凍パン	FRR90-7118949
走行	馬力	シフト	ブレーキ	ボディ内寸
443.681km	240PS/177KW	M/T 6速	エア	長: 6,180 mm 幅: 2,280 mm 高: 2,060 mm 門高: 2,030 mm

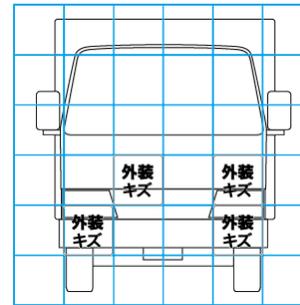
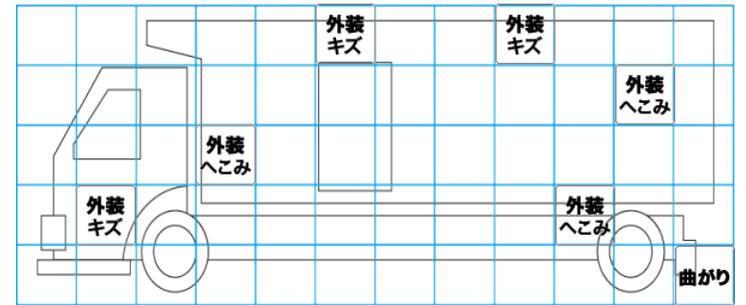
【外装】

外装状態			
キャブコーション	フレーム番号	フレームのさび	飛石
有	確認済	無	点傷有

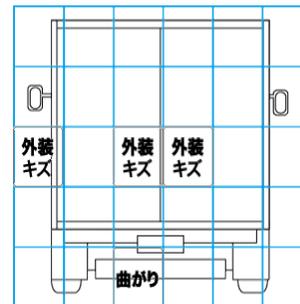
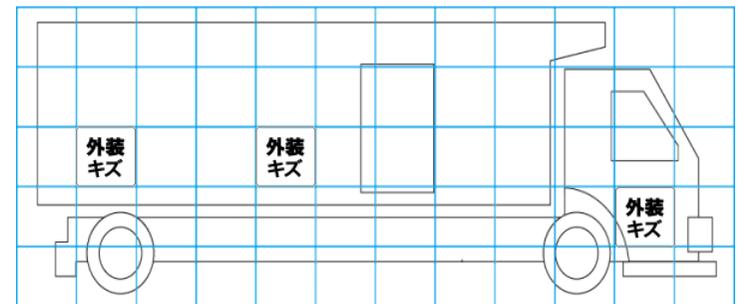
【ボデー内】

外装キズ	外装へこみ	うき	曲がり	サビ	補修跡	割れ	庫内キズ	庫内へこみ	庫内穴あき	床汚れ
------	-------	----	-----	----	-----	----	------	-------	-------	-----
