車両情報				
車名	初年度登録	型式	形状	車台番号
トヨタ	平成23年6月	ABF-TRY230	平ボディ	TRY230-0116492
走行	馬力	シフト	ブレーキ	ボディ内寸
49,376km	116PS/85KW	A/T 4速	ハキューム	長: 3,110 mm 幅: 1,600 mm 高: 360 mm 門高: mm

特記事項 キャブ内キズ、汚れ。エンジンキー3本。
記録簿 有 (H28/5、H28/11、H30/5~R5/12)

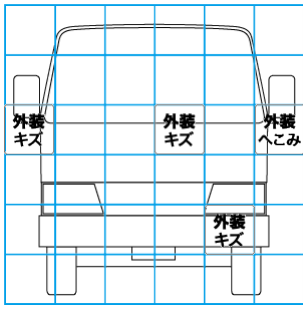
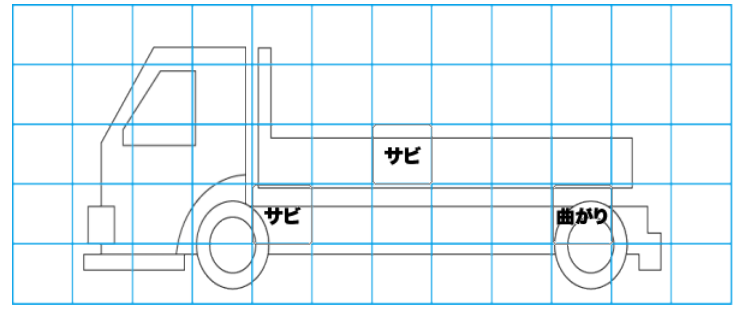
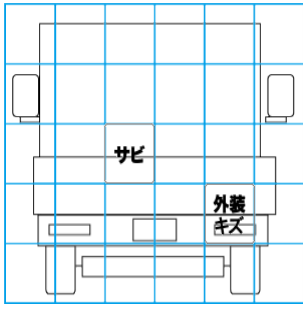
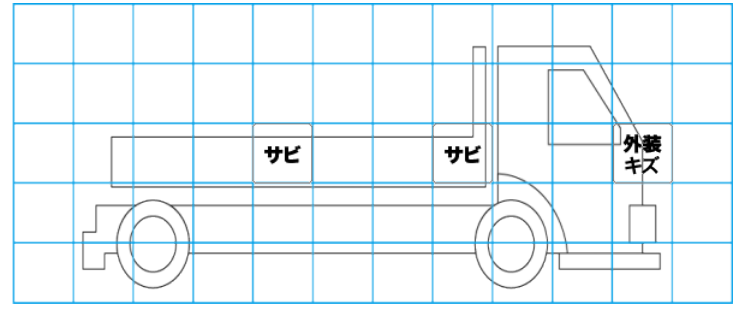
【外装】

上物仕様			
上物名	メーカー	型式「製造番号」	年式
平ボディ	完成車		
【備考】アオリ3方向開き。床板2重張り(腐食有り)。左右アオリ内張り腐食有り。			
【備考】			
【備考】

外装状態			
キャブコーション	フレーム番号	フレームのさび	飛石
有	確認済	小	飛石有(リペア可)

外装キズ	外装へこみ	うき	曲がり	サビ	補修跡	割れ
------	-------	----	-----	----	-----	----
