| 車両情報 | | | | |
| 日野 | 平成24年4月 | SKG-XZU700M | ドライバン | XZU700-0001416 |

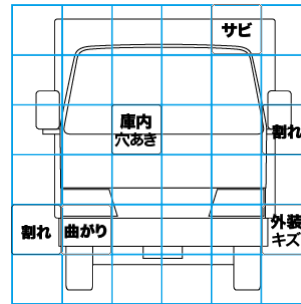
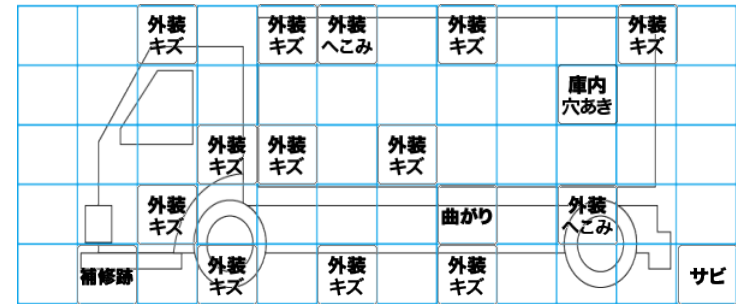
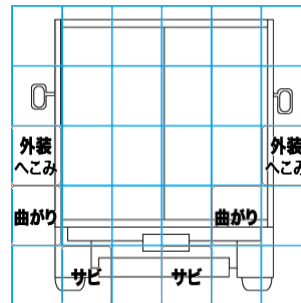
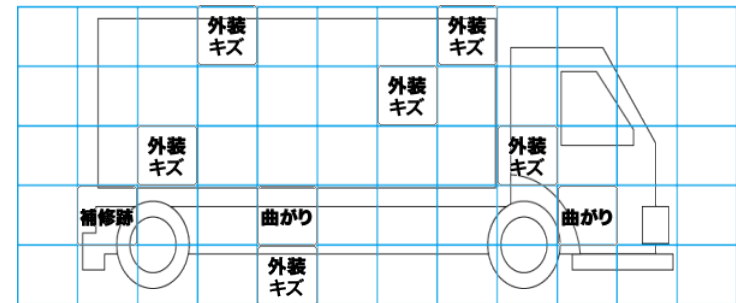
**特記事項** エンジンキー1本、ドアキー2本、燃料タンクキー1本、左リヤショックにじみ、プラットホームサビ及びストップブラケット曲り、当りゴム欠損、室内汚れ

【備考】 ラッシングレール2段、庫内灯2ケ、庫内キズ穴有り、左前車高灯破損、左サイドバンパーステー及びバンパーグラつき、右サイドバンパー曲り、リヤ観音ドアストッパー曲り

| 外装状態 | | | |
|---|---|---|---|
| 有 | 確認済 | 無 | 点傷有 |
