車両情報				
車名	初年度登録	型式	形状	車台番号
日野	平成29年8月	SDG-FC9JKAP	平ボディ	FC9JKA-23844
走行	馬力	シフト	ブレーキ	ボディ内寸
88,794km	190PS/235KW	A/T 6速	エア	長: 6,210 mm 幅: 2,110 mm 高: 400 mm 門高: mm

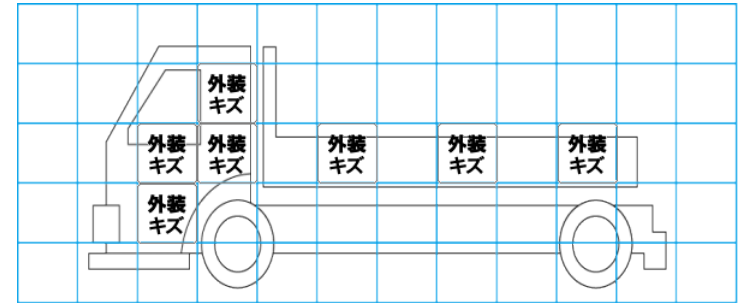
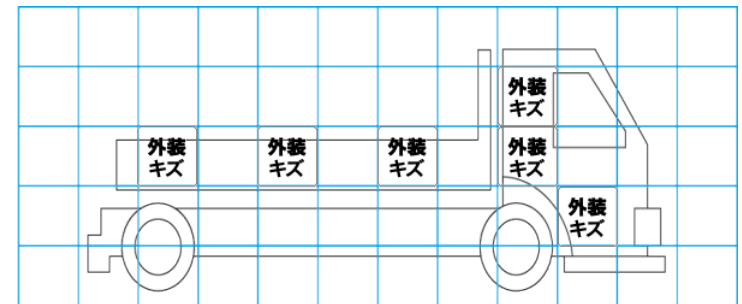
【外装】

外装状態			
キャブコーション	フレーム番号	フレームのさび	飛石
有	確認済	小	点傷有

外装キズ	外装へこみ	うき	曲がり	サビ	補修跡	割れ	庫内キズ	庫内へこみ	庫内穴あき	床汚れ
------	-------	----	-----	----	-----	----	------	-------	-------	-----
