車両情報				
車名	初年度登録	型式	形状	車台番号
いすゞ	平成29年7月	TKG-FRR90S2	冷凍パン	FRR90-7112704
走行	馬力	シフト	ブレーキ	ボディ内寸
104,140km	210PS/154KW	M/T 6速	エア	長: 6,210 mm 幅: 2,280 mm 高: 1,960 mm 門高: 1,950 mm

上物仕様			
上物名	メーカー	型式「製造番号」	年式
冷凍パン	東プレ	「F172734」	平成29年6月
【備考】 ラッシングレール2段、庫内灯3個、水抜き穴4個、左側片開き式サイドドア、90℃ストッパー、エアリブ、断熱材リヤ75mm、リヤ75mm、庫内床汚れ・内張りキズ有			
冷凍機/直結 (スタンバイ付)	東プレ	XV72LSC-U 「F172734」	平成29年6月
【備考】 -30℃設定 (約0.5H後、前25.5℃→1.0℃・後25.0℃→-3.0℃)			
格納ゲート	新明和工業	RAK10-6485D 「S80402308」	平成29年6月
【備考】 全長1,555mm、全幅2,320mm、有効幅2,220mm、キャストストッパー迄1,400mm、ラジコン、庫内リモコン

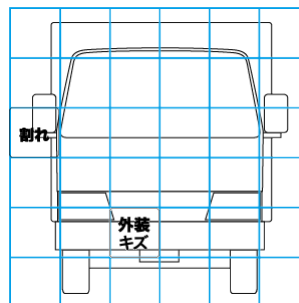
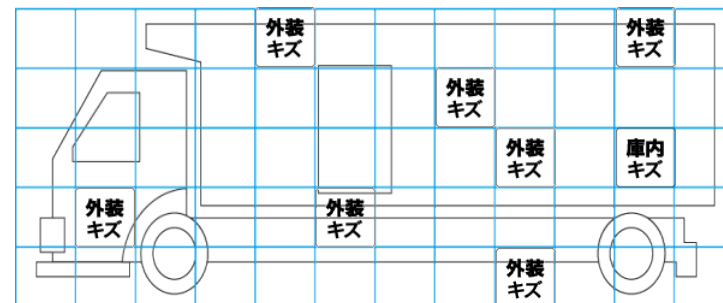
【外装】

特記事項 ドアロックリモコンエンジンキー1本、ボデーキー2本、右ブレーキランプレンズヒビ・割れ
記録簿 有 (R2/6、R4/6~R5/6)

外装キズ	外装へこみ	うき	曲がり	サビ	補修跡	割れ	庫内キズ	庫内へこみ	庫内穴あき	床汚れ
------	-------	----	-----	----	-----	----	------	-------	-------	-----
