車両情報				
車名	初年度登録	型式	形状	車台番号
三菱ふそう	平成28年9月	TPG-FEB50	クレーン付平	FEB50-550974
走行	馬力	シフト	ブレーキ	ボディ内寸
52,129km	150PS/110KW	A/T デュオニック 6速	パキュム	長: 3,720 mm 幅: 2,100 mm 高: 360 mm 門高: mm

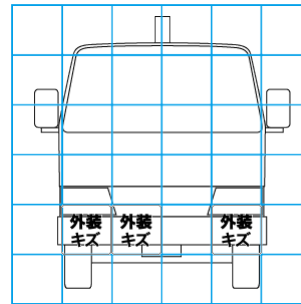
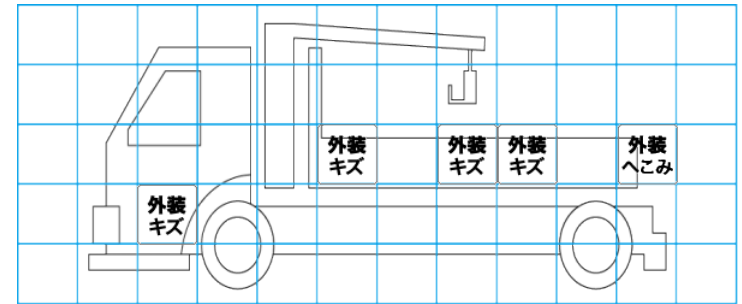
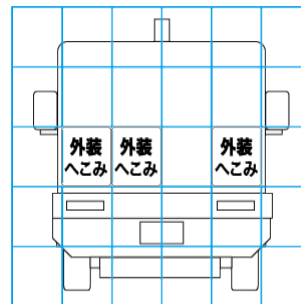
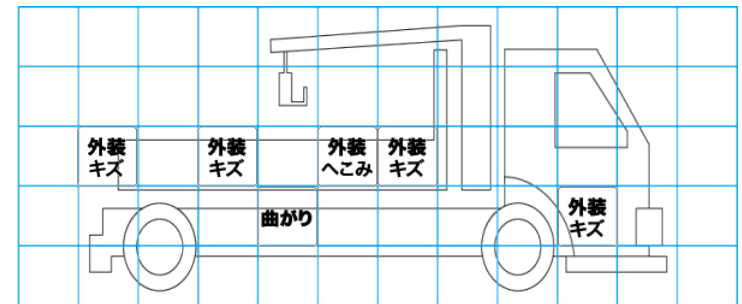
外装状態			
キャブコーション	フレーム番号	フレームのさび	飛石
有	確認済	無	点傷有

**特記事項** キャブ内キズ・汚れ。キャブルーフ凹み。  
 エンジンキー2本、キーレスリモコン1個。  
**記録簿** 有 (H28/12~R6/3)

上物仕様			
上物名	メーカー	型式「製造番号」	年式
平ボディ	不明		
【備考】アオリローフ穴3対。床補修跡(めくれ有り)。			
クレーン/クレーン	タダノ	TM-ZE264HR 「LA7914」	平成28年8月
【備考】2.63t。ブーム4段。フックイン。ラジコン付。アウトリガー標準幅。			
【備考】
