車両情報				
車名	初年度登録	型式	形状	車台番号
日野	平成29年6月	TKG-XZC605M	冷凍パン	XZC605-0016470
走行	馬力	シフト	ブレーキ	ボディ内寸
59,031km	136PS/100KW	A/T 6速	ハキューム	長: 3,010 mm 幅: 1,600 mm 高: 1,810 mm 門高: 1,800 mm

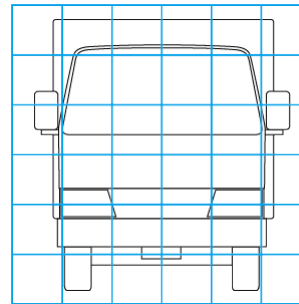
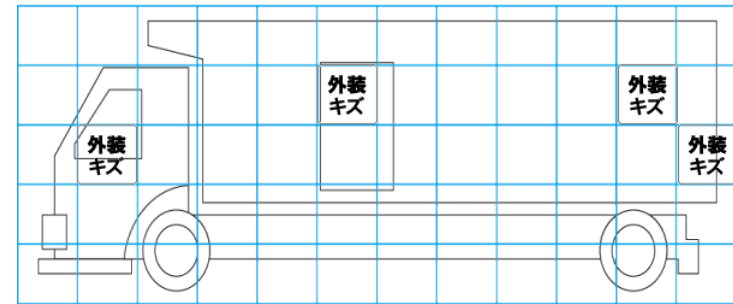
【外装】

外装状態			
キャブコーション	フレーム番号	フレームのさび	飛石
有	確認済	小	点傷有

外装キズ	外装へこみ	うき	曲がり	サビ	補修跡	割れ	庫内キズ	庫内へこみ	庫内穴あき	床汚れ
------	-------	----	-----	----	-----	----	------	-------	-------	-----
