車両情報				
車名	初年度登録	型式	形状	車台番号
日野	平成29年8月	SDG-FC9JKAP	クレーン付平	FC9JKA-23349
走行	馬力	シフト	ブレーキ	ボディ内寸
34,189km	190PS/140KW	A/T 5速	エア	長: 5,410 mm 幅: 2,140 mm 高: 400 mm 門高: mm

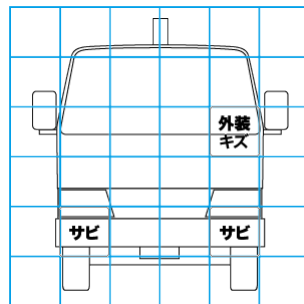
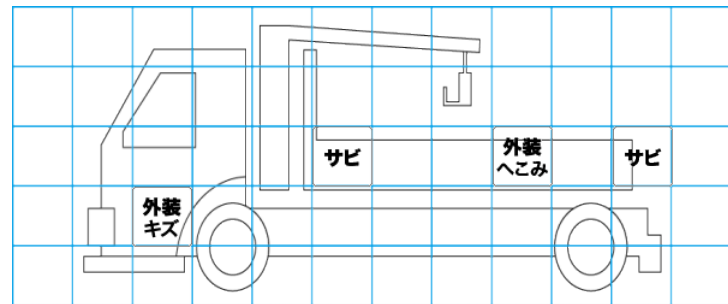
【外装】

外装状態			
キャブコーション	フレーム番号	フレームのさび	飛石
有	確認済	小	点傷有

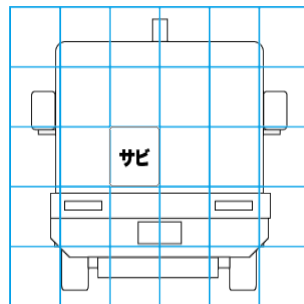
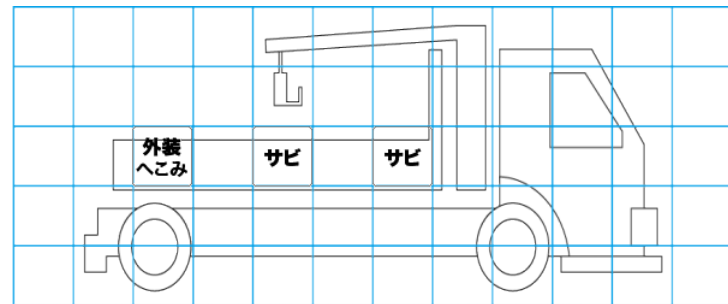
【ボデー内】

上物仕様			
上物名	メーカー	型式「製造番号」	年式
平ボディ	トヨーボディ	「175214701」	平成29年
【備考】アオリ左右ロープ穴3対。床板補修跡。床板割れ。前立て補修跡。			
クレーン/クレーン	ユニック	URG344 「G102531」	平成29年7月
【備考】2.93t。ブーム4段。フックイン。アウトリガー標準幅。ラジコン付。			
【備考】
