車両情報				
車名	初年度登録	型式	形状	車台番号
日野	令和 2年6月	2DG-FW1AHG	冷凍ウィング	FW1AH-113723
走行	馬力	シフト	ブレーキ	ボディ内寸
448,469km	380PS/279KW	M/T 7速	エア	長: 9,400 mm 幅: 2,360 mm 高: 2,540 mm 門高: 2,450 mm

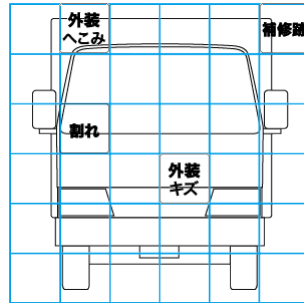
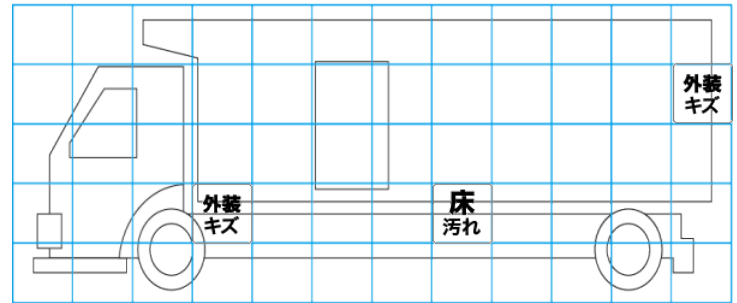
【外装】

外装状態			
キャブコーション	フレーム番号	フレームのさび	飛石
有	確認済	無	飛石有(リペア 不可)

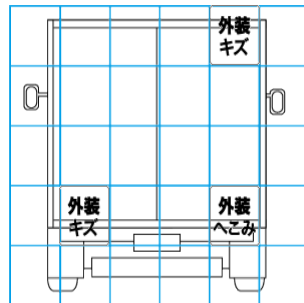
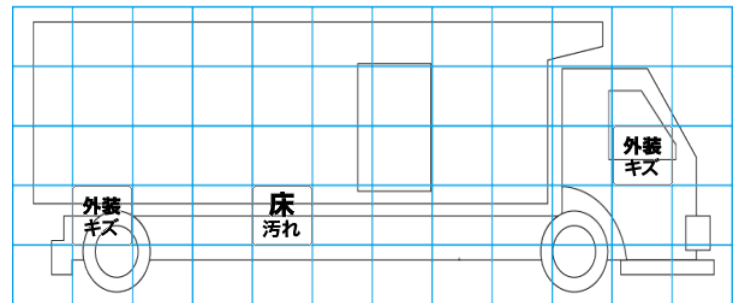
【ボデー内】

上物仕様			
上物名	メーカー	型式「製造番号」	年式
冷凍ウィング	日本フルハーフ	RKL 「W9D4768」	令和 2年6月
【備考】ラッシングレール3段、庫内灯4個、パレティナガイド、90°ストッパー、結露防止シート、庫内天井・内張・床汚れ。右側観音扉曲がり、右側観音扉内側断熱材欠損			
冷凍機/直結	菱重	TDJS70DZC1L2NK7S 「005625」	令和 2年6月
【備考】-30℃設定(約0.5H後、30.7℃→23.1℃)			
格納ゲート	新明和工業	RAK10-6485D 「S10303854」	令和 2年6月
【備考】最大昇降質量1,000kg、全長1,550mm、全幅2,330mm、有効幅2,210mm、有効長1,400mm、プラットホームフレーム錆、庫内リモコン、ラジコン、ゲート下降時作動遅い。
