車両情報				
車名	初年度登録	型式	形状	車台番号
三菱ふそう	平成24年6月	TKG-FBA20	ボトルカー	FBA20-503468
走行	馬力	シフト	ブレーキ	ボディ内寸
97.245km	130PS/96KW	A/T デュオニック 6速	ハキューム	長: mm 幅: mm 高: mm 門高: mm

上物仕様			
上物名	メーカー	型式「製造番号」	年式
ボトルカー	須河車体	「C7447-1」	平成24年
【備考】 ルーフキャリア付。台車付き。庫内灯4ヶ。			
【備考】			
【備考】

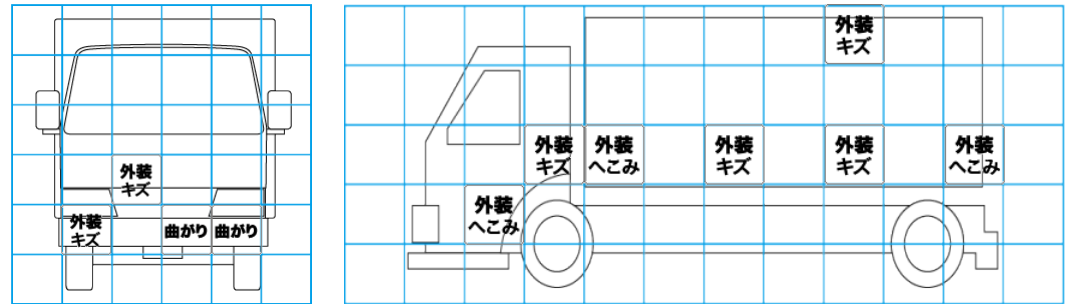
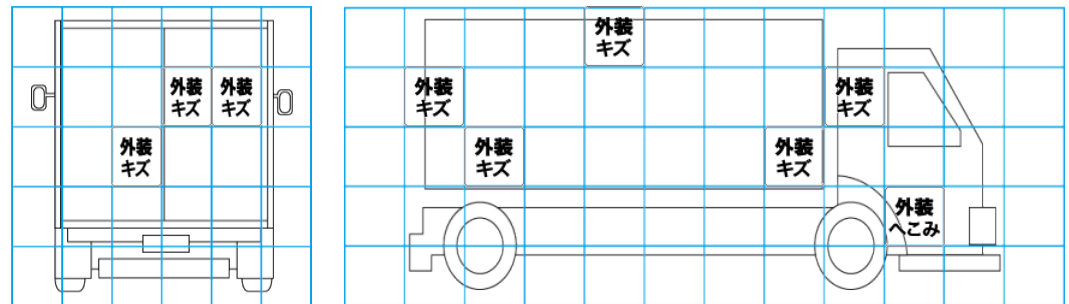
**特記事項** キャブ内キズ・汚れ。。助手席シート破れ。助手席ドア内張り割れ。助手席灰皿フタ割れ欠品。  
 キャブルーフ凹み。キャブ看板消し塗装有り。  
 エンジンキー1本。ボディキー2本。キーレスリモコン1個(作動不良)。  
**記録簿** 有(H27/6、H28/6、R1/6~R3/6)

外装状態			
キャブコーション	フレーム番号	フレームのさび	飛石
有	確認済	無	点傷有

【外装】					【ボデー内】					
外装キズ	外装へこみ	うき	曲がり	サビ	補修跡	割れ	庫内キズ	庫内へこみ	庫内穴あき	床汚れ
