車両情報					
車名	初年度登録	型式	形状	車台番号	
日野	平成28年1月	QPG-FW1EXEG	アルミウイング	FW1EXE-14713	
走行	馬力	シフト		ブレーキ	ボディ内寸
867,671km	380PS/279KW	セミア/T	プロシフト 12速	エア-	長: 9,670 mm 幅: 2,410 mm 高: 2,670 mm 門高: 2,580 mm

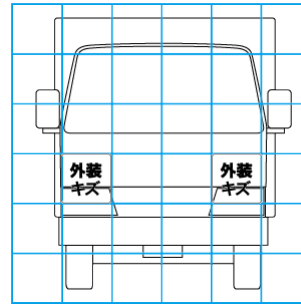
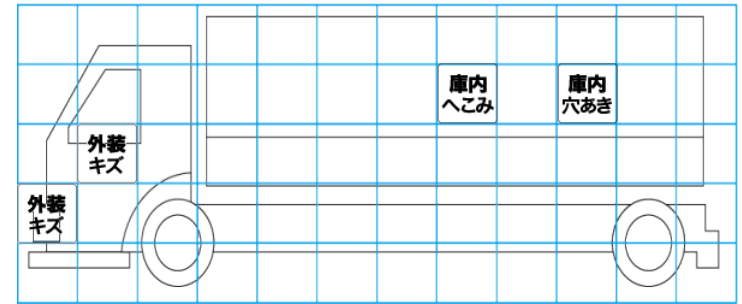
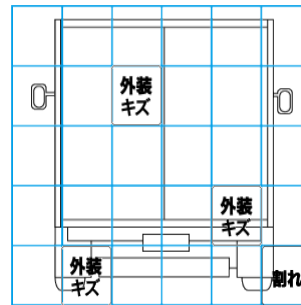
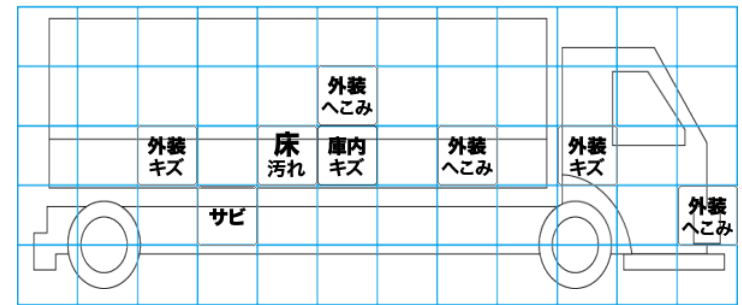
外装状態			
キャブコーション	フレーム番号	フレームのさび	飛石
有	確認済	小	飛石有(リペア可)

【外装】					【ボデー内】					
外装キズ	外装へこみ	うき	曲がり	サビ	補修跡	割れ	庫内キズ	庫内へこみ	庫内穴あき	床汚れ
