車両情報				
車名	初年度登録	型式	形状	車台番号
日野	平成29年7月	QPG-FR1EXEG	アルミウイング	FR1EXE-16309
走行	馬力	シフト	ブレーキ	ボディ内寸
715,430km	380PS/279KW	M/T 7速	エア	長: 9,670 mm 幅: 2,400 mm 高: 2,460 mm 門高: 2,370 mm

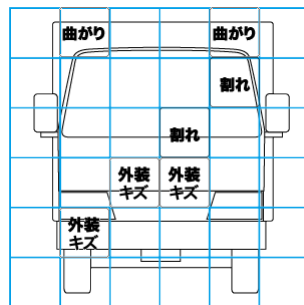
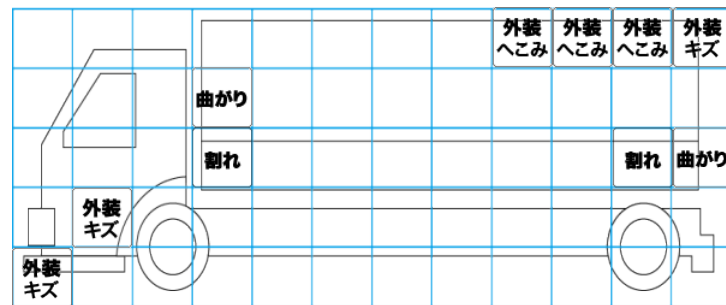
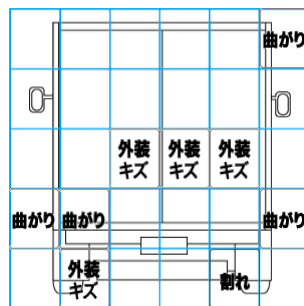
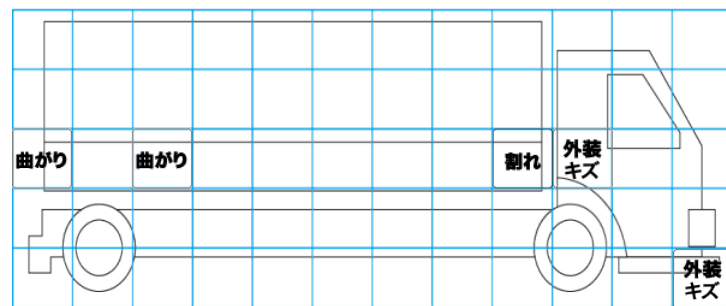
外装状態			
キャブコーション	フレーム番号	フレームのさび	飛石
有	確認済	小	飛石有(リペア 不可)

【外装】					【ボデー内】					
外装キズ	外装へこみ	うき	曲がり	サビ	補修跡	割れ	庫内キズ	庫内へこみ	庫内穴あき	床汚れ
