車両情報				
車名	初年度登録	型式	形状	車台番号
UDトラックス	平成30年4月	2PG-CG5CA	アルミウイング	JNCMB02G5JU031481
走行	馬力	シフト	ブレーキ	ボディ内寸
378,563km	390PS/287KW	A/T エスコット 12速	エア	長: 9,610 mm 幅: 2,410 mm 高: 2,630 mm 門高: 2,550 mm

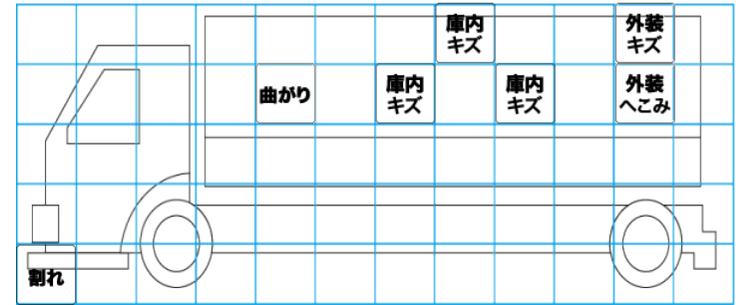
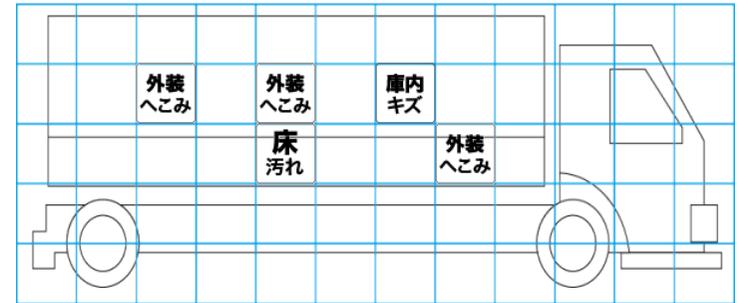
外装状態			
キャブコーション	フレーム番号	フレームのさび	飛石
有	確認済	無	点傷有

特記事項 ドアロックリモコン1本、エンジンキー2本、ボデーキー3本、左フロントショックしみ、左フロントステップ破損、前部燃料タンクキャップ欠損、後部燃料タンクキャップ破損開閉不可、アドブルータンクキー無し。
記録簿 有 (H30/12~R5/4)

上物仕様			
上物名	メーカー	型式「製造番号」	年式
アルミウイング	日本フルハーフ	DKL [W8DY886]	平成30年3月
【備考】 ラッシングレール2段、庫内灯4個、引出しフック9対、庫内床汚れ・キズ、ウイング外側凹み有。			
【備考】			
【備考】
