車両情報				
車名	初年度登録	型式	形状	車台番号
日野	平成26年5月	KQG-FE7JPAG	冷凍ウイング	FE7JPA-11007
走行	馬力	シフト	ブレーキ	ボディ内寸
323,923km	260PS/191KW	M/T 6速	エア	長: 7,280 mm 幅: 2,390 mm 高: 2,400 mm 門高: 2,310 mm

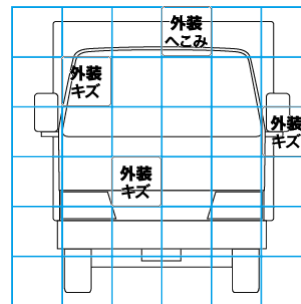
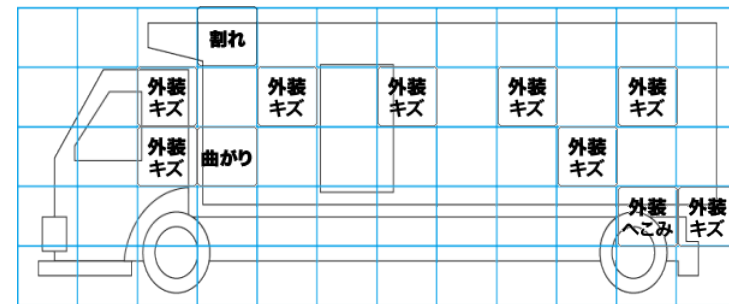
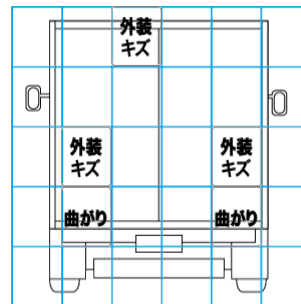
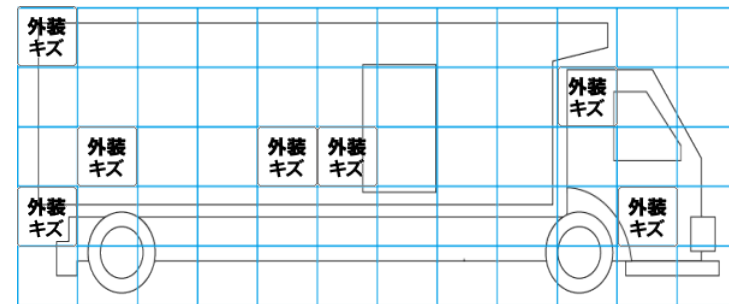
【外装】

外装状態			
キャブコーション	フレーム番号	フレームのさび	飛石
有	確認済	無	点傷有

外装キズ	外装へこみ	うき	曲がり	サビ	補修跡	割れ	庫内キズ	庫内へこみ	庫内穴あき	床汚れ
------	-------	----	-----	----	-----	----	------	-------	-------	-----
