車両情報				
車名	初年度登録	型式	形状	車台番号
日野	平成26年12月	QPG-FW1EXEG	アルミウイング	FW1EXE-10225
走行	馬力	シフト	ブレーキ	ボディ内寸
874,025km	380PS/279KW	M/T 7速	エア	長: 9,680 mm 幅: 2,400 mm 高: 2,670 mm 門高: 2,570 mm

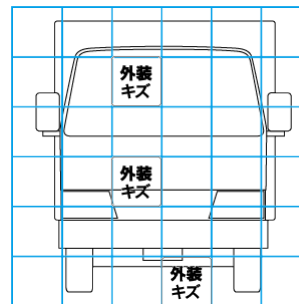
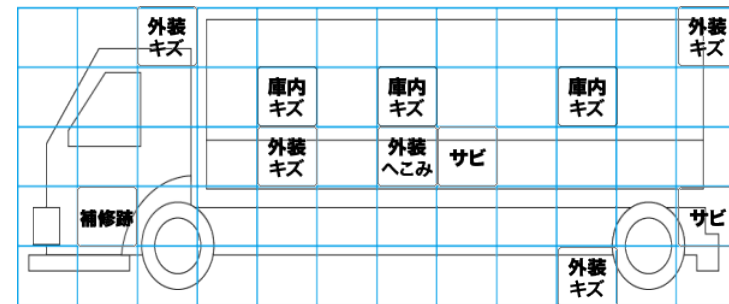
【外装】

外装状態			
キャブコーション	フレーム番号	フレームのさび	飛石
有	確認済	小	飛石有(リペア可)

外装キズ	外装へこみ	うき	曲がり	サビ	補修跡	割れ	庫内キズ	庫内へこみ	庫内穴あき	床汚れ
------	-------	----	-----	----	-----	----	------	-------	-------	-----

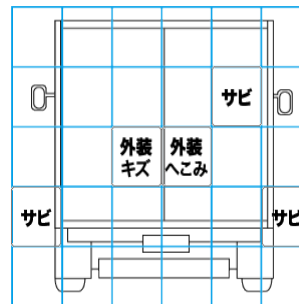
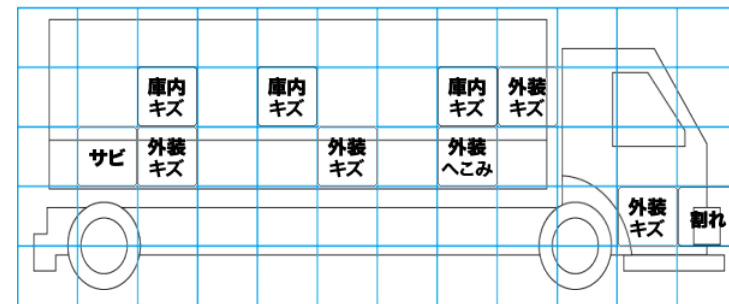
【ボデー内】

上物仕様			
上物名	メーカー	型式「製造番号」	年式
アルミウイング	トランテックス	HFWXG-LEAB02 「2KZ6200-04」	平成26年9月
【備考】ラッシングレール2段、庫内灯4ケ、引出しフック9対、庫内傷汚れ有り、右側樹脂工具箱、ステンレスフェンダー、左右アオリ内側キ: 有り			
【備考】			
【備考】
