車両情報				
車名	初年度登録	型式	形状	車台番号
いすゞ	平成29年7月	TPG-NPR85AN	ドライバン	NPR85-7069413
走行	馬力	シフト	ブレーキ	ボディ内寸
132,865km	150PS/110KW	A/T スムーサー 6速	パキュム	長: 4,510 mm 幅: 2,070 mm 高: 2,340 mm 門高: 2,300 mm

上物仕様			
上物名	メーカー	型式「製造番号」	年式
ドライバン	日本フルハーフ	DLK 「T2DE093」	平成29年

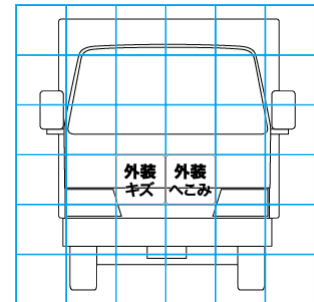
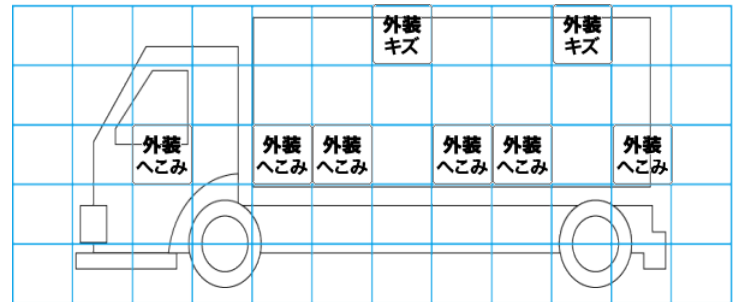
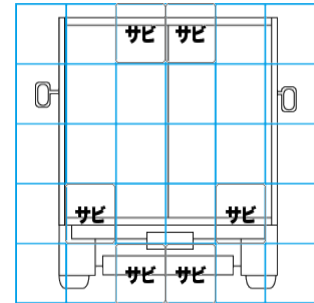
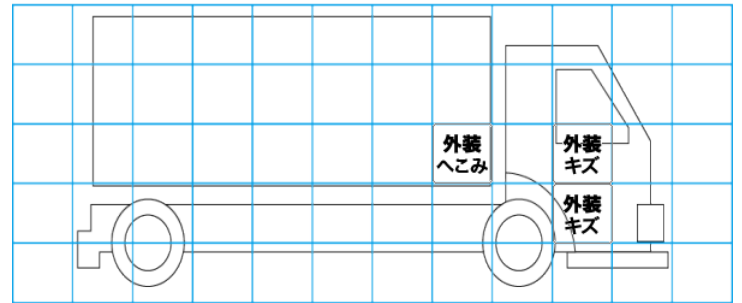
外装状態			
キャブコーション	フレーム番号	フレームのさび	飛石
有	確認済	中	点傷有

特記事項 キャブ内キズ汚れ キャブルーフヘコミ
エンジンキー1本(キーレス付)、ボディキー1本。
記録簿 無○

【備考】ラッシングレール2段、庫内灯2ヶ、ベンチレーター2ヶ、左サイド扉スライド式(レール外れ脱落使用不可)、ボデー左側面凹み穴あき補修跡、庫内床削れ。

【外装】					【ボデー内】					
外装キズ	外装へこみ	うき	曲がり	サビ	補修跡	割れ	庫内キズ	庫内へこみ	庫内穴あき	床汚れ
