車両情報				
車名	初年度登録	型式	形状	車台番号
三菱ふそう	平成30年3月	2PG-FS75GZ	冷凍パン	FS75GZ-500004
走行	馬力	シフト	ブレーキ	ボディ内寸
478.631km	381PS/280KW	A/T シフトパイロット 12速	エア	長: 9,250 mm 幅: 2,290 mm 高: 2,510 mm 門高: 2,480 mm

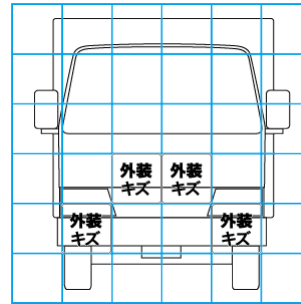
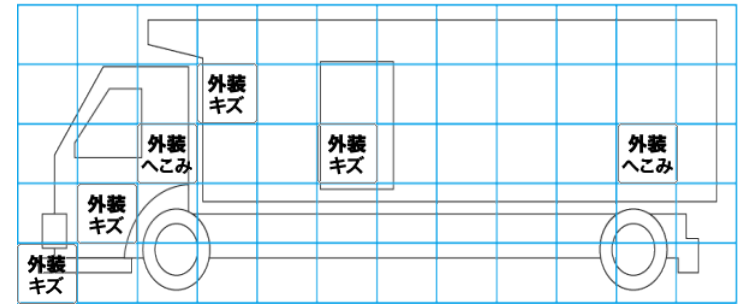
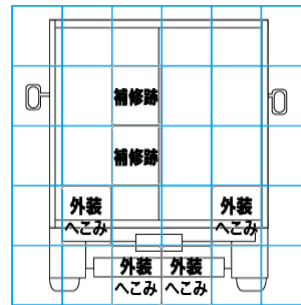
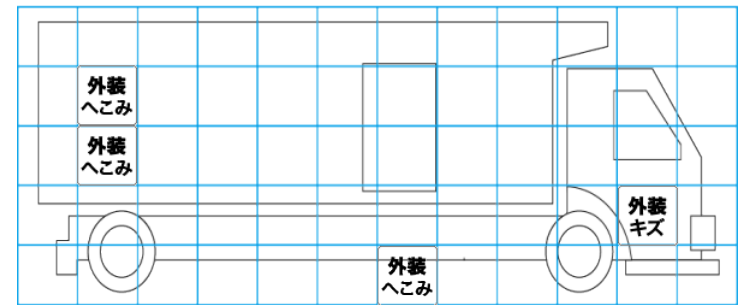
**特記事項** キャブ内キズ・汚れ、アイドルリングストップ付、マフラー遮熱板凹み。センターコンソール割れ。  
 スマートキー2個、ボディキー4本(固着使用不可)、燃料タンクキー3本。  
**記録簿** 有 (H30/6~R5/7)

上物仕様			
上物名	メーカー	型式「製造番号」	年式
冷凍パン	日本トレクス	「10-171505-2」	平成30年
【備考】 断熱材: サイド75mm リヤ75mm。ラッシングレール2段、ジョロダレール4列、水抜き穴2対、間仕切り付、フェリーフック2対、庫内灯2列、左サイド扉片開き式(鍵閉まった状態で固着、使用不可)、リヤ収納扉開閉不良、リヤ台枠凹み、床後部凹みあり、リヤ左観音扉補修跡有り。			
冷凍機/サブエンジン(スタンバイ付)	サーモキング	SLXE400 「GLW1097315」	平成30年
【備考】 --29℃設定 +24.6℃ → -7.0℃ (1h) 確認。稼働時間 12601h。リヤエバ下内寸高さ 2300mm。			
【備考】

外装状態			
キャブコーション	フレーム番号	フレームのさび	飛石
有	確認済	小	飛石有(リヘア可)
