車両情報				
車名	初年度登録	型式	形状	車台番号
いすゞ	平成26年7月	TKG-FRR90S2	冷凍パン	FRR90-7065955
走行	馬力	シフト	ブレーキ	ボディ内寸
465,573km	210PS/154KW	M/T 6速	エア	長: 5,750 mm 幅: 2,160 mm 高: 2,110 mm 門高: 2,010 mm

特記事項 キャブ内キズ・汚れ。インパネポケット欠品。
エンジンキー2本 ボディキー2本

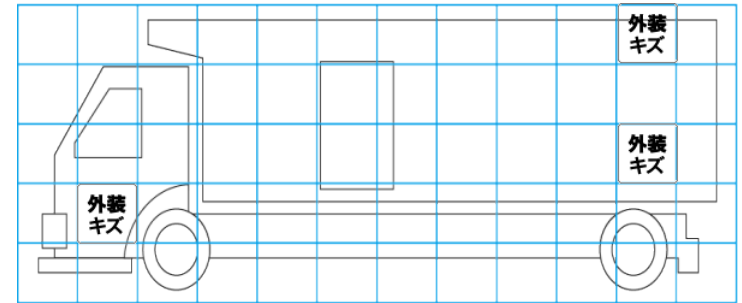
【外装】

外装状態			
キャブコーション	フレーム番号	フレームのさび	飛石
有	確認済	中	点傷有

外装キズ	外装へこみ	うき	曲がり	サビ	補修跡	割れ	庫内キズ	庫内へこみ	庫内穴あき	床汚れ
------	-------	----	-----	----	-----	----	------	-------	-------	-----
