車両情報				
車名	初年度登録	型式	形状	車台番号
日野	平成28年8月	TKG-XZU620T	ダンプ	XZU620-0010801
走行	馬力	シフト	ブレーキ	ボディ内寸
16,453km	136PS/100KW	M/T 5速	ハキューム	長: 3,050 mm 幅: 1,590 mm 高: 360 mm 門高: mm

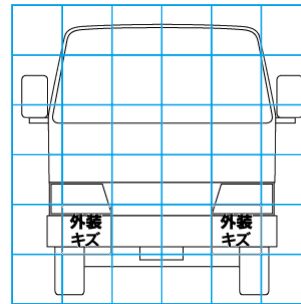
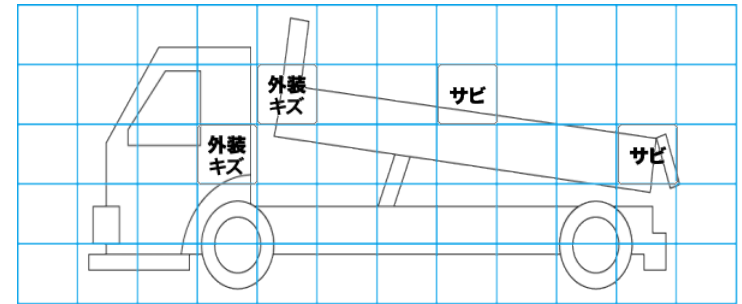
【外装】

特記事項 キャブ内キズ、汚れ。リヤバンパー曲がり。  
エンジンキー1本。※スベアキー無し。

外装状態			
キャブコーション	フレーム番号	フレームのさび	飛石
有	確認済	小	点傷有

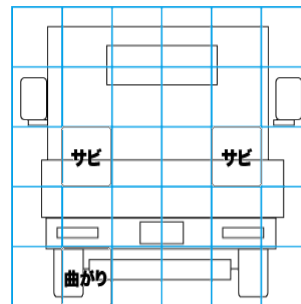
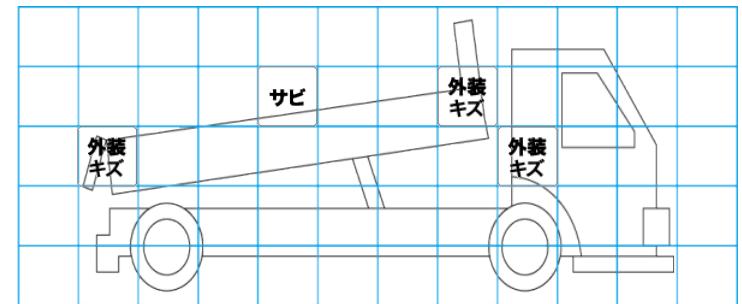
【ボデー内】

上物仕様			
上物名	メーカー	型式「製造番号」	年式
ダンプ	極東開発工業	DD02-31 「16U067009Y」	平成28年
【備考】 前立てサビ。床板へコミ。リヤゲートヒンジ補修跡。			
【備考】			
【備考】
