車両情報				
車名	初年度登録	型式	形状	車台番号
日野	平成28年8月	TKG-FC9JCAP	ダンプ	FC9JCA-25369
走行	馬力	シフト	ブレーキ	ボディ内寸
67,379km	190PS/140KW	M/T 6速	エア	長: 3,460 mm 幅: 2,050 mm 高: 330 mm 門高: mm

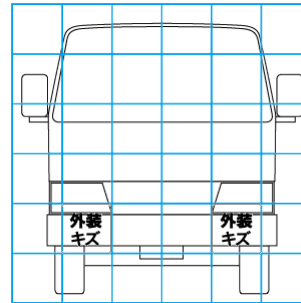
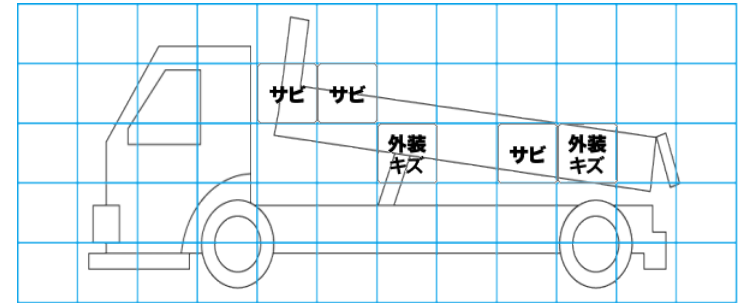
【外装】

特記事項 エンジンキー1本、エアドライバー汚れ、バックランプリンス割れ、キャブ内キズ・汚れ、サブフレーム錆有り。

外装状態			
キャブコーション	フレーム番号	フレームのさび	飛石
有	確認済	無	点傷有

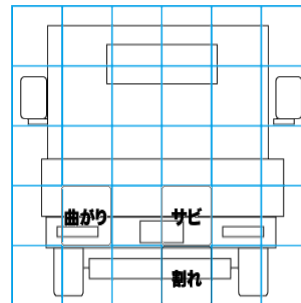
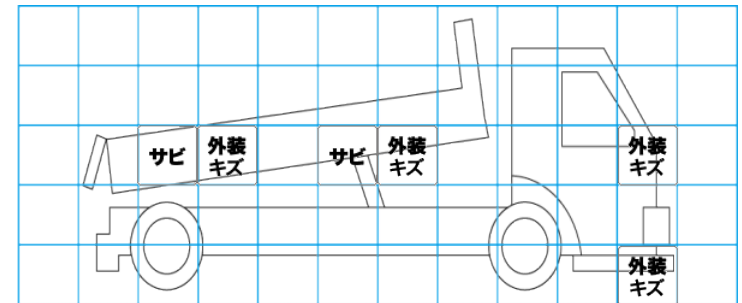
【ボデー内】

上物仕様			
上物名	メーカー	型式「製造番号」	年式
ダンプ	極東開発工業	DD04-35 「15U128015」	平成27年12月
【備考】 電動コボレーション付き、前立て砂切り付き(曲り有)、床凹み、可動式リヤバンパー付、リヤアオリ反射板一部外れ・曲り。			
【備考】			
【備考】
