車両情報				
車名	初年度登録	型式	形状	車台番号
日野	平成28年8月	TKG-XZU620T	ダンプ	XZU620-0010814
走行	馬力	シフト	ブレーキ	ボディ内寸
106,369km	136PS/100KW	M/T 5速	ハキューム	長: 3,050 mm 幅: 1,590 mm 高: 370 mm 門高: mm

特記事項 エンジンキ-5本、キャブ内汚れ、右リヤフェンダー曲り。

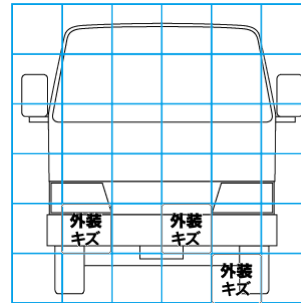
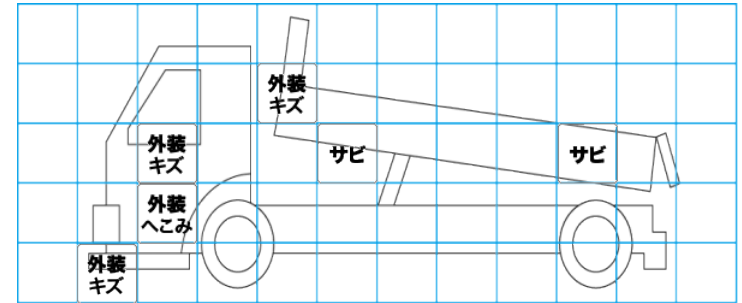
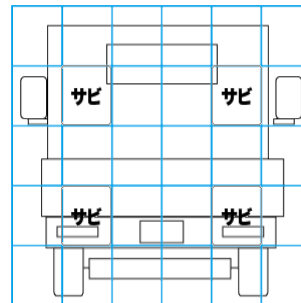
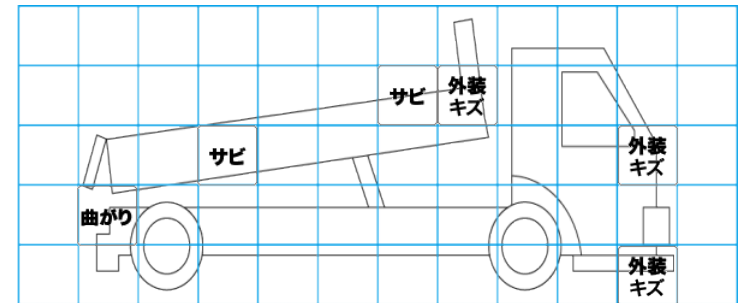
【外装】

上物仕様			
上物名	メーカー	型式「製造番号」	年式
ダンプ	極東開発工業	DD02-31 「16U067012Y」	平成28年6月
【備考】 前立て・床板サビ、床板凹み有。			
【備考】			
【備考】

外装状態			
キャブコーション	フレーム番号	フレームのさび	飛石
有	確認済	無	点傷有

外装キズ	外装へこみ	うき	曲がり	サビ	補修跡	割れ	庫内キズ	庫内へこみ	庫内穴あき	床汚れ
------	-------	----	-----	----	-----	----	------	-------	-------	-----
