車両情報				
車名	初年度登録	型式	形状	車台番号
いすゞ	令和 1年3月	2RG-FTR90V2	アルミウイング	FTR90-7008264-A
走行	馬力	シフト	ブレーキ	ボディ内寸
289,904km	240PS/177KW	A/T スムーサー 6速	エア	長: 6,230 mm 幅: 2,410 mm 高: 2,390 mm 門高: 2,290 mm

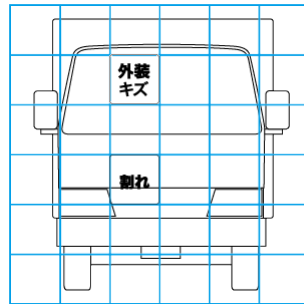
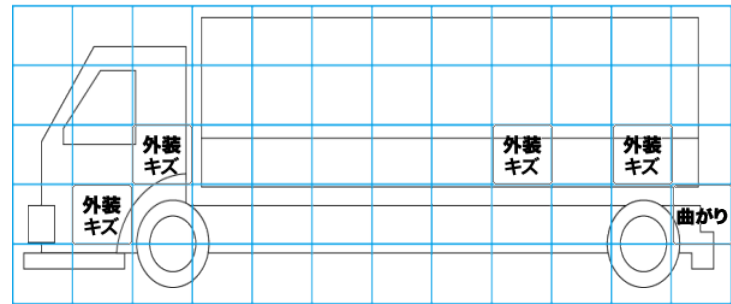
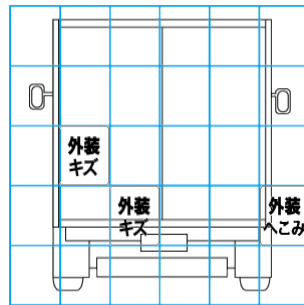
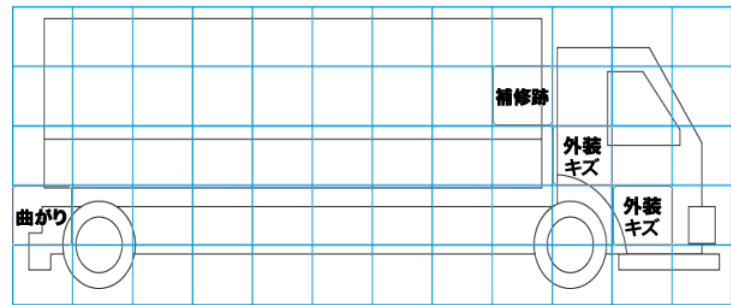
**特記事項** キャブ内キズ、汚れ。フロントグリル割れ。アイドリングストップ付き。  
 エンジンキー2本（内キーレス付き1本）、燃料タンクキー1本、ボデーキー2本（固着の為使用不可）。  
**記録簿** 有 (R2/3~R6/7)

上物仕様			
上物名	メーカー	型式「製造番号」	年式
アルミウイング	日本フルハーフ	DMW 「W6HA737」	令和 1年
【備考】 鳥居型引き出しフック5対。ラッシングレール2段。庫内灯3ヶ。 観音扉キーシリンダー固着の為使用不可。右ウイング前方補修跡有り。			
【備考】			
【備考】

外装状態			
キャブコーション	フレーム番号	フレームのさび	飛石
有	確認済	小	飛石有(リペア可)
