車両情報				
車名	初年度登録	型式	形状	車台番号
三菱ふそう	平成23年8月	SKG-FEA50	クレーン付平	FEA50-501170
走行	馬力	シフト	ブレーキ	ボディ内寸
41,355km	150PS/110KW	M/T 5速	ハキューム	長: 3,720 mm 幅: 1,760 mm 高: 380 mm 門高: mm

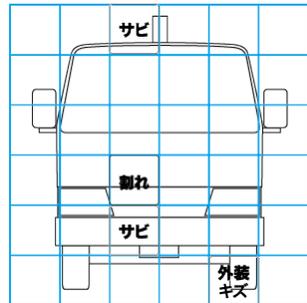
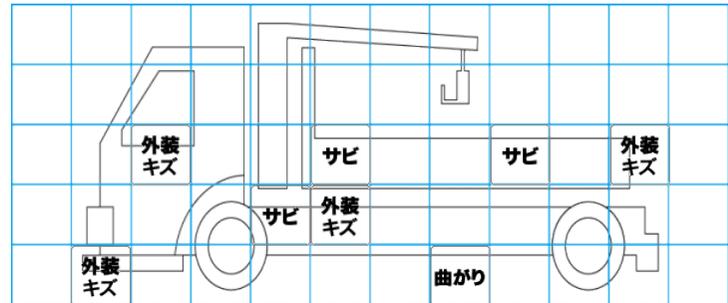
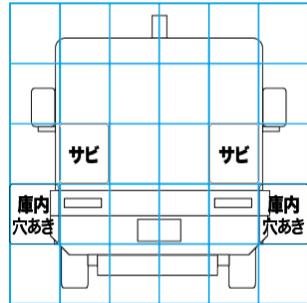
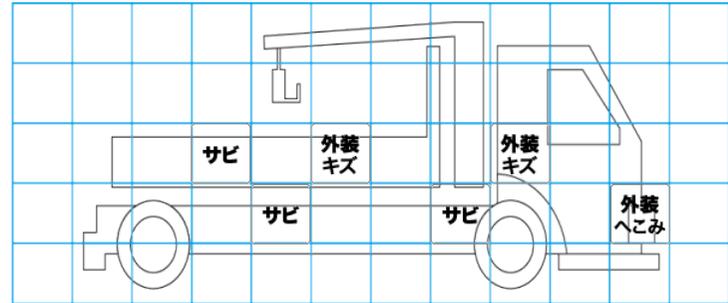
外装状態			
キャブコーション	フレーム番号	フレームのさび	飛石
有	確認済	小	点傷有

特記事項 エンジンキー2本、燃料タンクキー1本、左サイドバンパー曲り、腐食穴有。  
 記録簿 有 (H25/8~R5/10)

上物仕様			
上物名	メーカー	型式「製造番号」	年式
平ボディ	パプコ	DE34-62R 「0201」	平成23年
【備考】 煽りロープ穴3対、ロープフック9対、リアロープフック4ヶ、荷台錆・キズ有、左前サブフレーム、リア煽り左右腐食穴有。			
クレーン/クレーン	ユニック	URV263 「F329612」	平成23年7月
【備考】 吊り上げ荷重2.6t、ブーム3段、フックイン、3方開、標準アウトリガー			
【備考】
