車両情報				
車名	初年度登録	型式	形状	車台番号
三菱ふそう	平成29年10月	TPG-FEB50	ドライバン	FEB50-555000
走行	馬力	シフト	ブレーキ	ボディ内寸
177,668km	150PS/110KW	M/T 5速	ハキューム	長: 4,340 mm 幅: 2,080 mm 高: 2,160 mm 門高: 2,070 mm

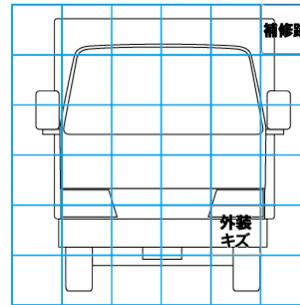
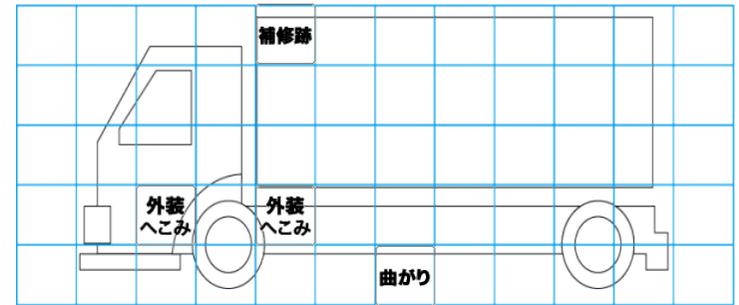
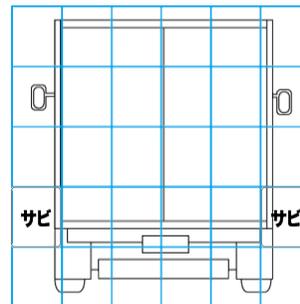
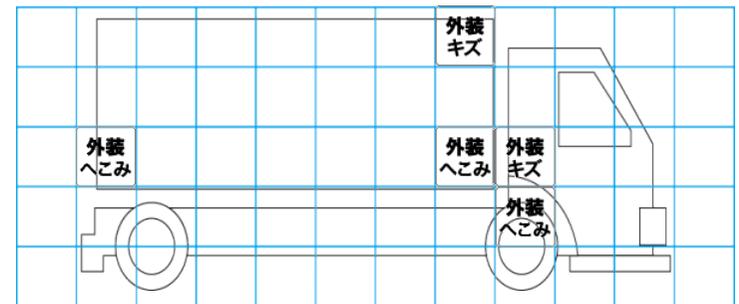
外装状態			
キャブコーション	フレーム番号	フレームのさび	飛石
有	確認済	小	点傷有

上物仕様			
上物名	メーカー	型式「製造番号」	年式
ドライバン	パプコ	「796G5958」	平成29年
【備考】 ラッシングレール2段。庫内灯3ヶ。左サイド扉(片開き式)。庫内内張り割れ穴あき。ボディ左前上側へこみ穴補修跡、左前下側凹み。			
パワーゲート/跳ね上げゲート	新明和工業	PRAM10-1455N 「S80808540」	平成29年
【備考】 PG寸法全長1550mm、全幅2110mm。有効長1310mm、有効幅2040mm。庫内リモコン付。最大荷重1,000Kg。カートスTOPパー戻りスプリング欠品、収納ロック左欠け、欠品。			
【備考】

【外装】					【ボデー内】					
外装キズ	外装へこみ	うき	曲がり	サビ	補修跡	割れ	庫内キズ	庫内へこみ	庫内穴あき	床汚れ
