車両情報				
車名	初年度登録	型式	形状	車台番号
いすゞ	令和 1年3月	2RG-FRR90T2	アルミウイング	FRR90-7138243
走行	馬力	シフト	ブレーキ	ボディ内寸
907,238km	240PS/177KW	M/T 6速	エア	長: 6,230 mm 幅: 2,400 mm 高: 2,390 mm 門高: 2,290 mm

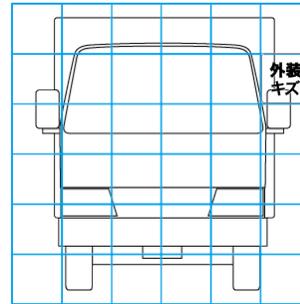
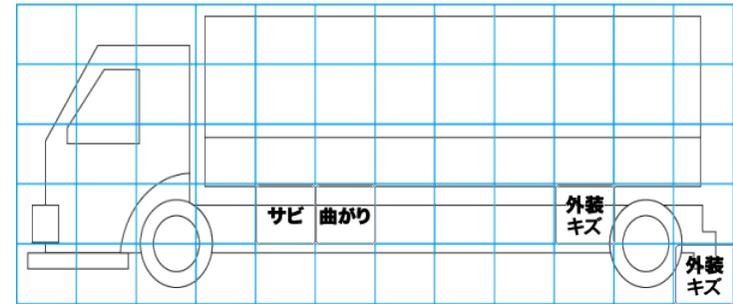
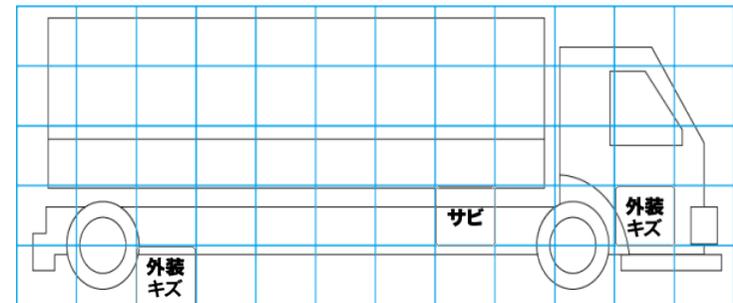
外装状態			
キャブコーション	フレーム番号	フレームのさび	飛石
有	確認済	無	点傷有

【外装】	【ボデー内】
<input type="checkbox"/> 外装キズ <input type="checkbox"/> 外装へこみ <input type="checkbox"/> うき <input type="checkbox"/> 曲がり <input type="checkbox"/> サビ <input type="checkbox"/> 補修跡 <input type="checkbox"/> 割れ	<input type="checkbox"/> 庫内キズ <input type="checkbox"/> 庫内へこみ <input type="checkbox"/> 庫内穴あき <input type="checkbox"/> 床汚れ
