車両情報				
車名	初年度登録	型式	形状	車台番号
UDトラックス	平成29年9月	QPG-CD5ZA	アルミウイング	JNCMM60C6HU024045
走行	馬力	シフト	ブレーキ	ボディ内寸
413,527km	380PS/279KW	M/T 7速	エア	長: 9,650 mm 幅: 2,400 mm 高: 2,480 mm 門高: 2,400 mm

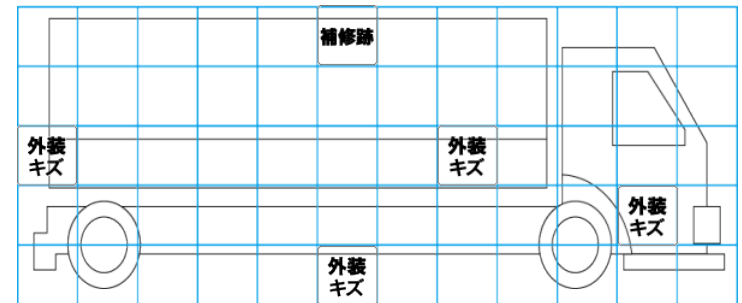
外装状態			
キャブコーション	フレーム番号	フレームのさび	飛石
有	確認済	無	点傷有

上物仕様			
上物名	メーカー	型式「製造番号」	年式
アルミウイング	日本フルーフ	DKL [W8DY485]	
【備考】 鳥居型引き出しフック9対。ラッシングレール2段。庫内灯4ヶ。90度ドア。床汚れ。右ウイング側面補修有。			
【備考】			
【備考】

【外装】					【ボデー内】					
外装キズ	外装へこみ	うき	曲がり	サビ	補修跡	割れ	庫内キズ	庫内へこみ	庫内穴あき	床汚れ
