車両情報				
車名	初年度登録	型式	形状	車台番号
三菱ふそう	令和 1年8月	2PG-FV74HZ	冷凍パン	FV74HZ-500312
走行	馬力	シフト	ブレーキ	ボディ内寸
534,607km	428PS/315KW	A/T シフトパイロット	エア	長: 9,280 mm 幅: 2,270 mm 高: 2,210 mm 門高: 2,210 mm

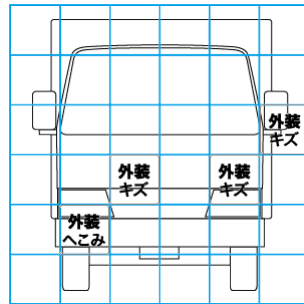
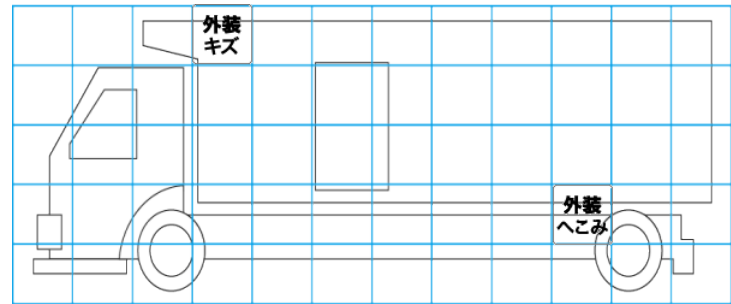
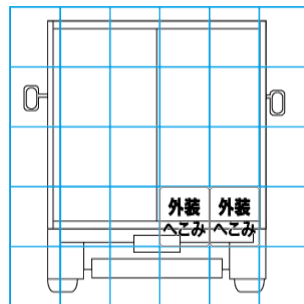
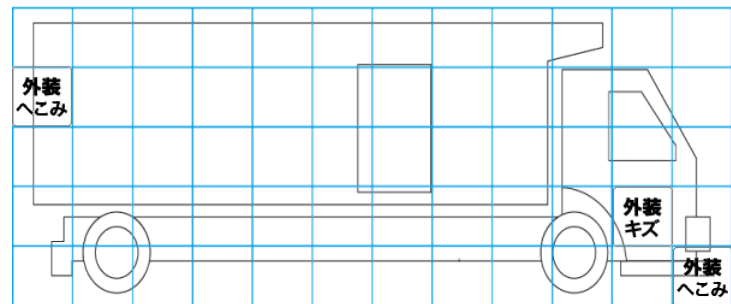
上物仕様			
上物名	メーカー	型式「製造番号」	年式
冷凍パン	日本フルハーフ	VHB 「T7D9525」	令和 1年
【備考】断熱材: サイド75mm リヤ75mm。ラッシングレール2段、ジョロダーレール4列、水抜き穴2対、左サイド扉観音式、庫内灯6ヶ、90度ストッパー付、フェリーフック2対、リヤ左右観音扉内側凹み割れ、左リヤフェンダー凹み、門口右凹みあり。			
冷凍機/サブエンジン (スタンバイ付)	菱重	TU100SA-CNH 「987600004BL」	令和 1年
【備考】-35℃設定 +35.5℃ → +2.9℃ (1h) 確認。稼働時間11171h。エバ内寸高さ2020mm。			
【備考】

外装状態			
キャブコーション	フレーム番号	フレームのさび	飛石
有	確認済	無	点傷有

【外装】		【ボデー内】								
外装キズ	外装へこみ	うき	曲がり	サビ	補修跡	割れ	庫内キズ	庫内へこみ	庫内穴あき	床汚れ
