車両情報				
車名	初年度登録	型式	形状	車台番号
マツダ	令和 1年3月	TRG-LHR85A	平ボディ	LHR85-7008488
走行	馬力	シフト	ブレーキ	ボディ内寸
131,309km	110PS/81KW	M/T 5速	ハキューム	長: 3,010 mm 幅: 1,630 mm 高: 380 mm 門高: mm

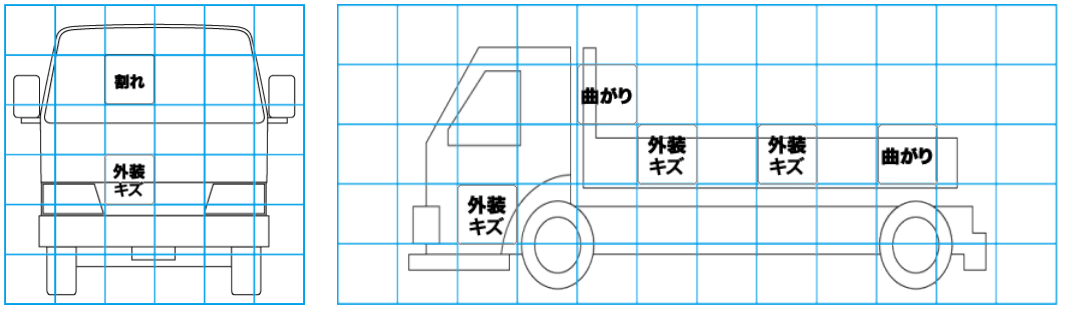
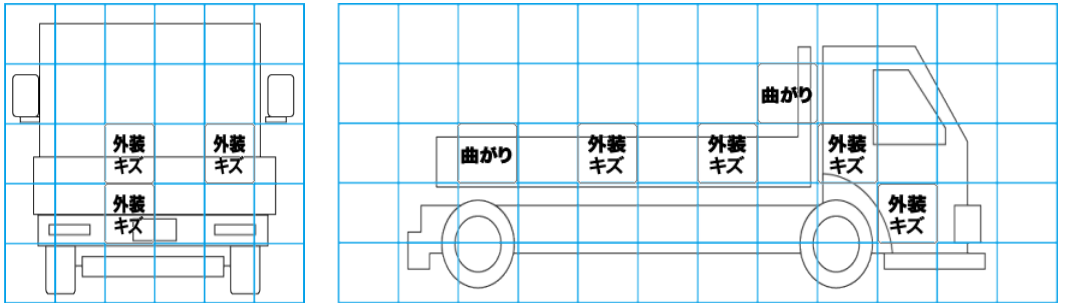
特記事項 R6.04.22 122.711km時 エンジン (リビルト品) 交換 ※記録簿有り  
 キャブ天井凹み キャブ内 傷・汚れ 有り ボディ前建曲がり  
 エンジンキー (キーレス付) 1本  
 記録簿 有 (R2/4~R6/6)

外装状態			
キャブコーション	フレーム番号	フレームのさび	飛石
有	確認済	無	飛石有(リペア可)
