車両情報				
車名	初年度登録	型式	形状	車台番号
いすゞ	平成29年6月	TKG-NPR85YN	スライドダンプ	NPR85Y-7016088
走行	馬力	シフト	ブレーキ	ボディ内寸
94,219km	150PS/110KW	A/T スムーサー 6速	ハキューム	長: 3,260 mm 幅: 2,000 mm 高: 340 mm 門高: mm

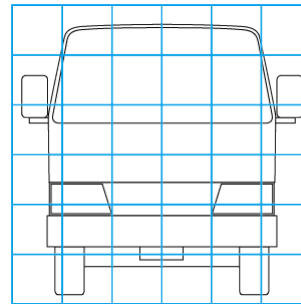
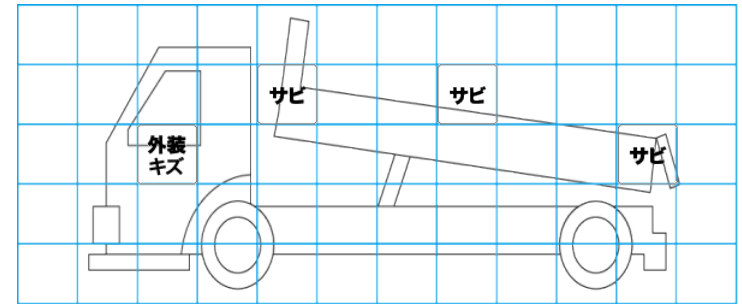
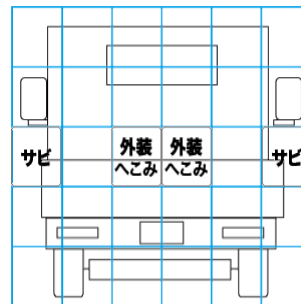
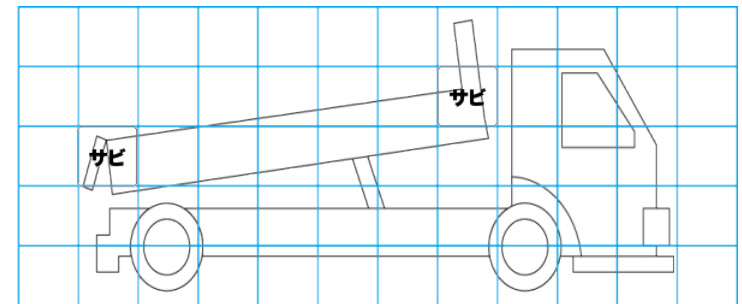
特記事項 キャブ内キズ、汚れ。キャブルーフヘコミ。
エンジンキー2本(内キーレス1本)。
記録簿 有 (H30/3、R2/9~R4/6、R6/1、R6/4)

上物仕様			
上物名	メーカー	型式「製造番号」	年式
ダンプ/スライドダンプ	新明和工業	SD3-10 「S80591268」	平成29年
【備考】 手動コボレーン(サニーホース付)。ラジコン付(スライド用)。前方マルカンフッカー対。リアアオリロックピン付。サニーホース破れ。床板サビ、ヘコミ。前立てサビ、凹み。リアアオリ凹み。作動油タンク滲み。			
【備考】			
【備考】

外装状態			
キャブコーション	フレーム番号	フレームのさび	飛石
有	確認済	小	点傷有
