車両情報				
車名	初年度登録	型式	形状	車台番号
いすゞ	令和 1年8月	TKG-NKS85AN	ダンプ	NKS85-7012809
走行	馬力	シフト	ブレーキ	ボディ内寸
36.695km	150PS/110KW	A/T スムーサー 5速	ハキューム	長: 3,050 mm 幅: 1,600 mm 高: 320 mm 門高: mm

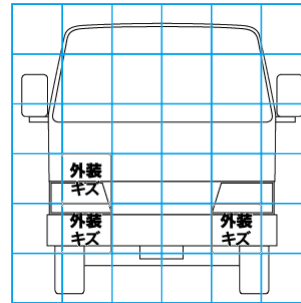
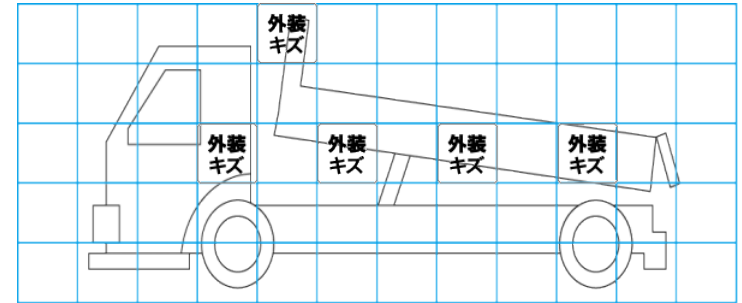
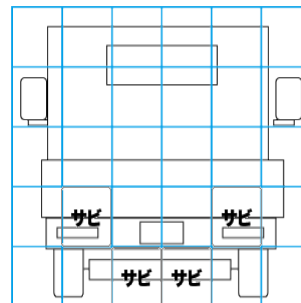
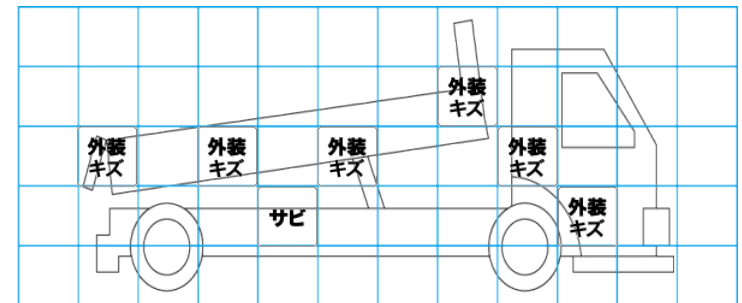
上物仕様			
上物名	メーカー	型式「製造番号」	年式
ダンプ	極東開発工業	DD02-31 「19U047423Y」	令和 1年
【備考】 手動式コボレーション付。前立て曲がり。床凹み。リヤゲートロックピン2本欠品。			
【備考】			
【備考】

外装状態			
キャブコーション	フレーム番号	フレームのさび	飛石
有	確認済	小	点傷有

【外装】					【ボデー内】					
外装キズ	外装へこみ	うき	曲がり	サビ	補修跡	割れ	庫内キズ	庫内へこみ	庫内穴あき	床汚れ
