車両情報				
車名	初年度登録	型式	形状	車台番号
日野	令和 2年9月	2PG-FD2ABG	アルミ平	FD2AB-120019
走行	馬力	シフト	ブレーキ	ボディ内寸
144,834km	240PS/177KW	M/T 6速	エア-	長: 6,200 mm 幅: 2,230 mm 高: 390 mm 門高: mm

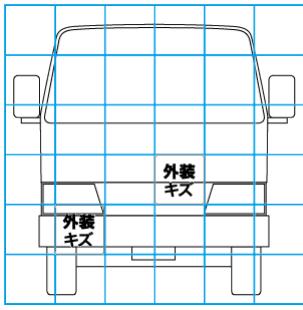
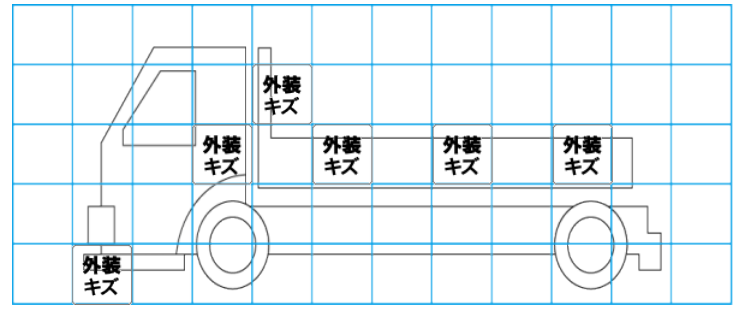
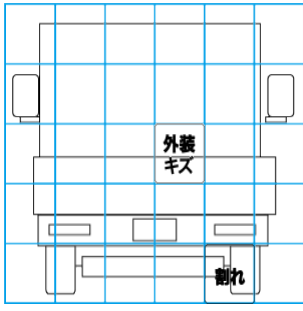
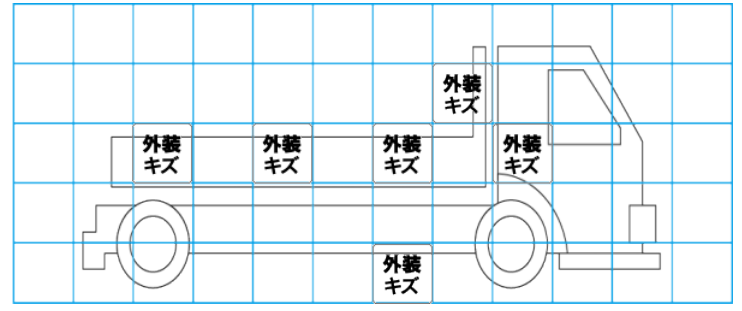
特記事項 キャブ天井凹み リヤバンパー右端割れ
 キャブ内 傷・汚れ 有り
 エンジンキー1本
 記録簿 有 (R3/3~R5/9)

外装状態			
キャブコーション	フレーム番号	フレームのさび	飛石
有	確認済	小	点傷有

【外装】					【ボデー内】					
外装キズ	外装へこみ	うき	曲がり	サビ	補修跡	割れ	庫内キズ	庫内へこみ	庫内穴あき	床汚れ
