車両情報				
車名	初年度登録	型式	形状	車台番号
いすゞ	平成27年5月	TKG-FRR90S2	アルミウイング	FRR90-7074645
走行	馬力	シフト	ブレーキ	ボディ内寸
404,291km	240PS/177KW	M/T 6速	エア	長: 6,270 mm 幅: 2,400 mm 高: 2,390 mm 門高: 2,290 mm

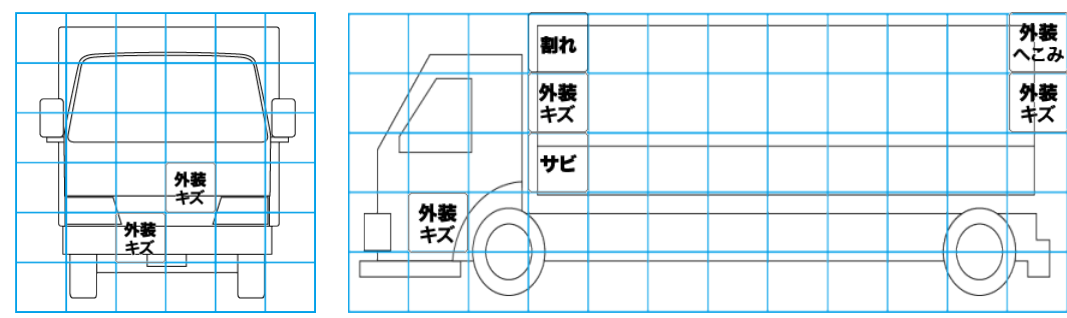
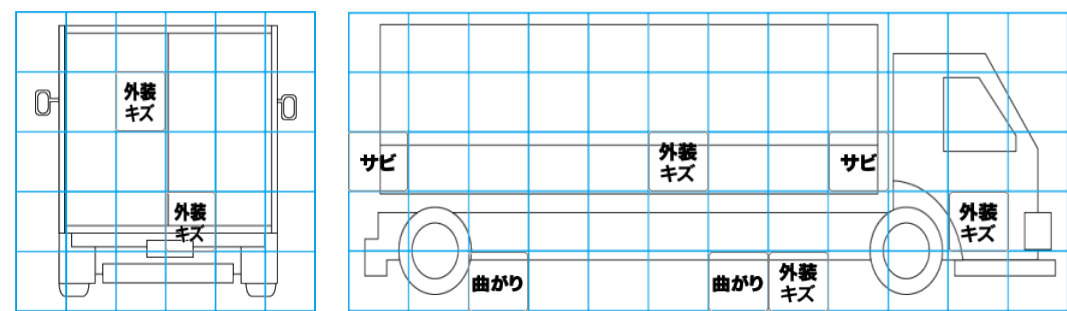
外装状態			
キャブコーション	フレーム番号	フレームのさび	飛石
有	確認済	無	点傷有

特記事項 キャビン汚れ・傷。アイドリングストップ付。助手席ドア灰皿欠品。エンジンキー1本(スベアー無)。
記録簿 有(H29/5、H30/5、R3/5~R6/5)

上物仕様			
上物名	メーカー	型式「製造番号」	年式
アルミウイング	日本フルハーフ	DMS [W4DA535]	平成27年
【備考】鳥居型引出しフック5対。ラッシングレール2段。庫内灯3ケ。リヤ跳ね上げ扉。床板汚れ。左前キャストング割れ・三角板曲り。			
パワーゲート/跳ね上げゲート	日本フルハーフ	HB3A [G5D5244]	平成27年
【備考】PG寸法: 全長1585mm・全幅2310mm・有効長1305mm・有効幅2185mm。最大荷重1000kg。庫内リモコン欠品。			
【備考】

【外装】					【ボデー内】					
外装キズ	外装へこみ	うき	曲がり	サビ	補修跡	割れ	庫内キズ	庫内へこみ	庫内穴あき	床汚れ
