車両情報				
車名	初年度登録	型式	形状	車台番号
日野	平成25年8月	KQG-FW1EXBG	アルミウイング	FW1EXB-14464
走行	馬力	シフト	ブレーキ	ボディ内寸
555,386km	380PS/279KW	セミア/T プロシフト	エア	長: 9,670 mm 幅: 2,410 mm 高: 2,660 mm 門高: 2,580 mm

上物仕様			
上物名	メーカー	型式「製造番号」	年式
アルミウイング	トランテックス	HFWXG-LBABDE 「2KX7170-04」	平成25年

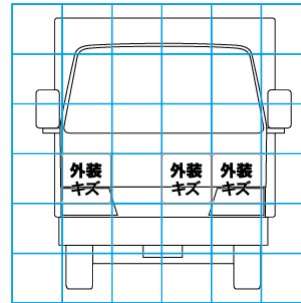
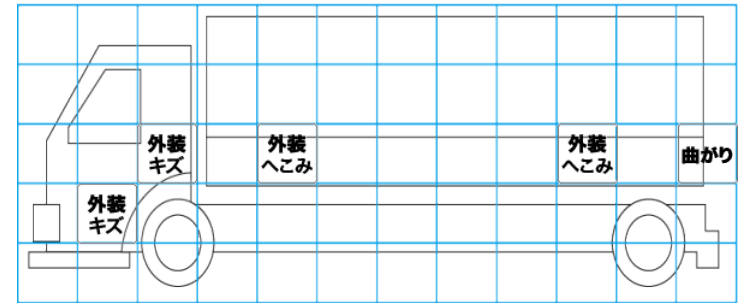
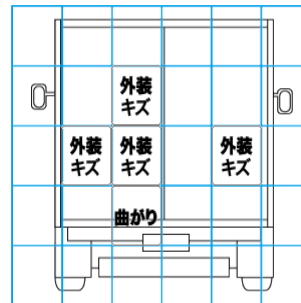
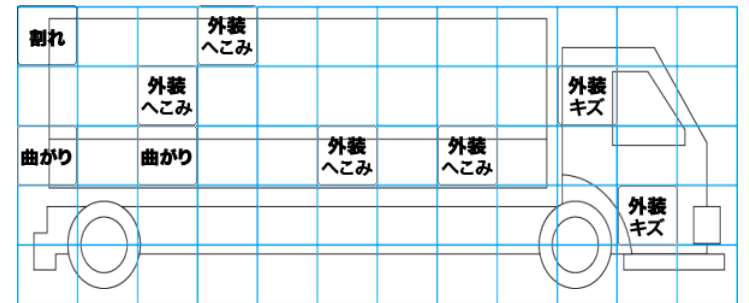
【外装】

特記事項 キャブ内キズ・汚れ。エア漏れあり。助手席側ドア内側凹み割れ。キャブ導風板塗装剥がれ。
エンジンキー2本、ボディキー2本(固着使用不可)、尿素タンクキー1本。
記録簿 無()

【備考】 ラッシングレール2段、鳥居形引き出しフック9対、庫内灯4ヶ、庫内内張り割れ穴あき、床割れ、ルーフ凹み多数あり、リヤ台枠凹み、門口左右側曲がり。

外装状態			
キャブコーション	フレーム番号	フレームのさび	飛石
有	確認済	無	飛石有(リヘア可)
