車両情報				
車名	初年度登録	型式	形状	車台番号
日野	令和 2年3月	TPG-XZU712M	冷凍パン	XZU712-0003618
走行	馬力	シフト	ブレーキ	ボディ内寸
173.464km	136PS/100KW	A/T 6速	パキューム	長: 4,350 mm 幅: 2,080 mm 高: 1,960 mm 門高: 1,930 mm

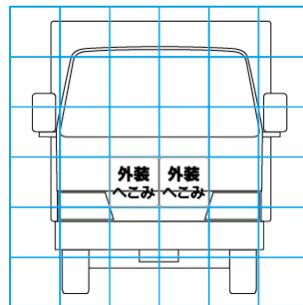
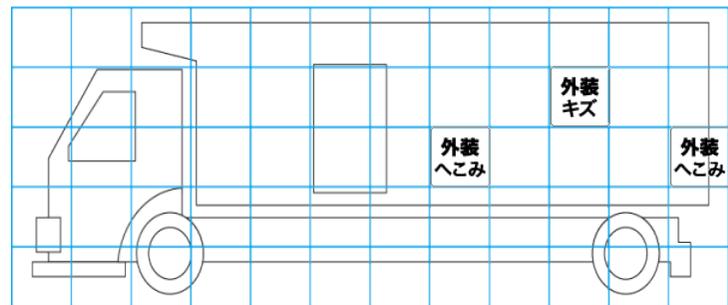
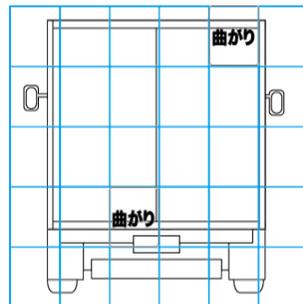
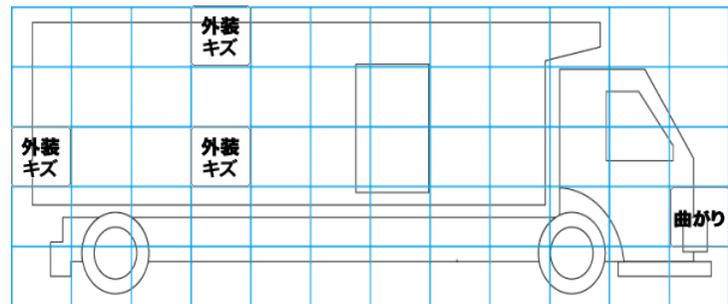
特記事項 *登録遅れの為シャシ・ボデーは同年式です* キャビン内、キズ汚れ。
フロントバンパー曲がり、右ドア干渉有り。
エンジンキー1本(キーレス)。ボディキー1本。燃料タンクキー1本。
記録簿 有 (R4/3~R6/3)

外装状態			
キャブコーション	フレーム番号	フレームのさび	飛石
有	確認済	小	点傷有

【外装】		【ボデー内】								
外装 キズ	外装 へこみ	うき	曲がり	サビ	補修跡	割れ	庫内 キズ	庫内 へこみ	庫内 穴あき	床 汚れ
