車両情報				
車名	初年度登録	型式	形状	車台番号
日野	令和 2年8月	2DG-FR1AHG	冷凍ウィング	FR1AH-106418
走行	馬力	シフト		ブレーキ
693.063km	380PS/279KW	セミア/T	プロシフト 12速	エア
				ボディ内寸
				長: 9,580 mm 幅: 2,400 mm 高: 2,480 mm 門高: 2,370 mm

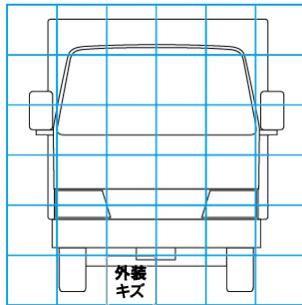
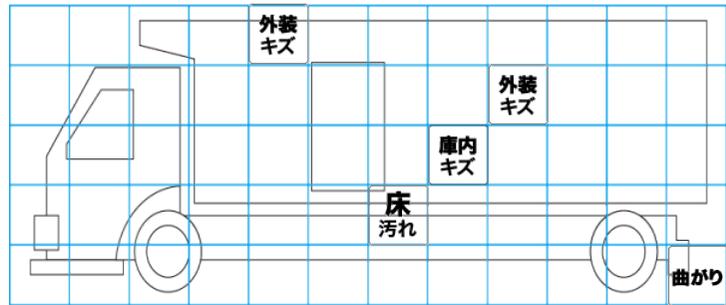
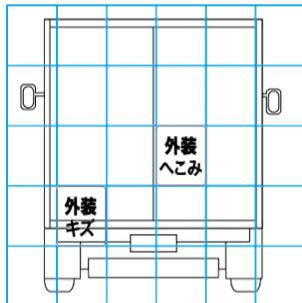
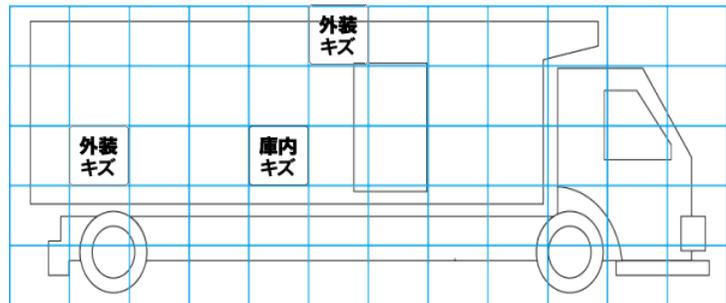
外装状態			
キャブコーション	フレーム番号	フレームのさび	飛石
有	確認済	無	飛石有(リペア 不可)

【外装】					【ボデー内】					
外装キズ	外装へこみ	うき	曲がり	サビ	補修跡	割れ	庫内キズ	庫内へこみ	庫内穴あき	床汚れ
