車両情報				
車名	初年度登録	型式	形状	車台番号
日野	令和 1年4月	TKG-XZU655M	平ボディ	XZU655-0010958
走行	馬力	シフト	ブレーキ	ボディ内寸
88,379km	136PS/100KW	M/T 5速	ハキューム	長: 4,350 mm 幅: 1,780 mm 高: 370 mm 門高: mm

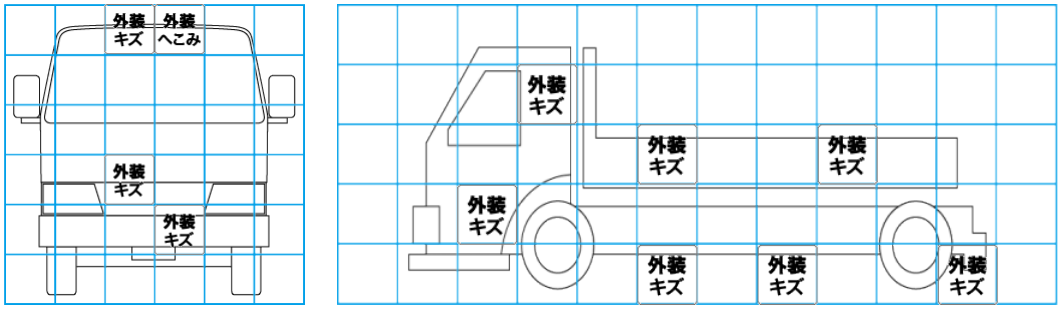
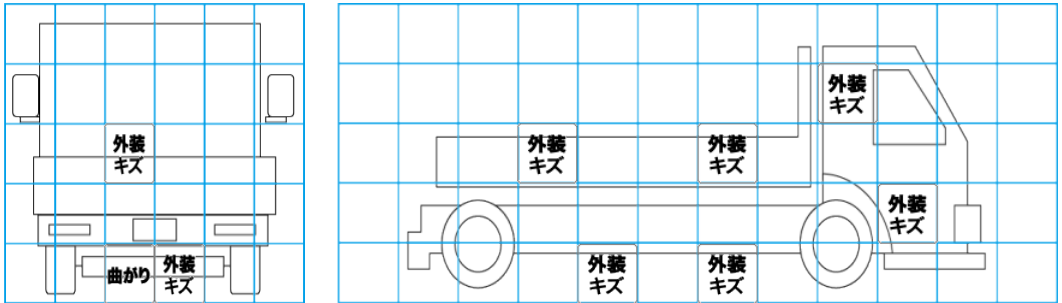
外装状態			
キャブコーション	フレーム番号	フレームのさび	飛石
有	確認済	無	点傷有

特記事項 キャブ内キズ・汚れ。アイドルストップ付。ルーフ凹み・傷。キャブバック傷・凹み。エンジンキー2本。
記録簿 有 (R3/4~R6/4)

上物仕様			
上物名	メーカー	型式「製造番号」	年式
平ボディ			
【備考】 床板割れ・穴あき。煽り内張削れ・割れ。			
【備考】			
【備考】

【外装】					【ボデー内】					
外装キズ	外装へこみ	うき	曲がり	サビ	補修跡	割れ	庫内キズ	庫内へこみ	庫内穴あき	床汚れ
